Ocena wielkości zużycia matrycy do kucia pierścieni synchronizatora na podstawie optycznego skanowania i badań metalograficznych

Wear analysis of die for forging of synchronizer rings based on optical scanning and metallographic examinations

(1) Beata Pachutko*, (2) Jarosław Lulkiewicz

Instytut Obróbki Plastycznej, ul. Jana Pawła II 14, 61-139 Poznań, Poland

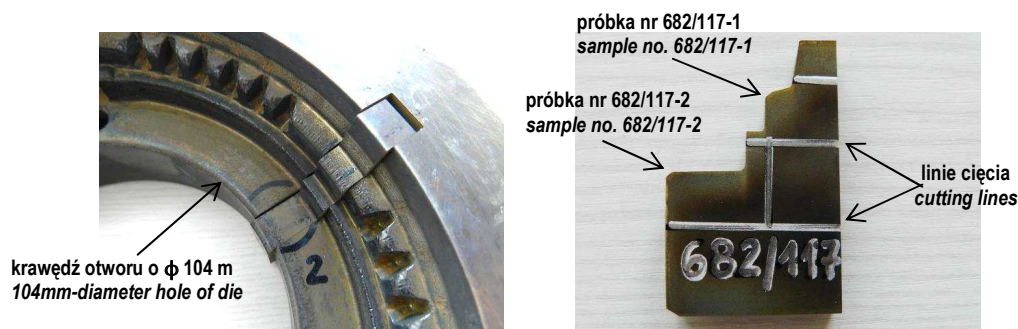
Rys. 4. Rozkrój matrycy nr 682/117 (a) i miejsca pobrania próbek nr 682/117-1 i 682/117-2 (b)
 Fig. 4. Cutting of die no. 682/117 (a) and areas of collecting specimens no. 682/117-1 and 682/117-2 (b)
