Prognozowanie zakresu naprawy powłoki wewnętrznej komina przemysłowego na podstawie badań termowizyjnych

prof. dr hab. inż.
JAKUB MARCINOWSKI
Uniwersytet Zielonogórski
Instytut Budownictwa
ORCID: 0000-0001-6834-0843

dr hab. inż.
WOŁODYMYR SAKHAROV
Uniwersytet Zielonogórski
Instytut Budownictwa
ORCID: 0000-0002-9381-3283

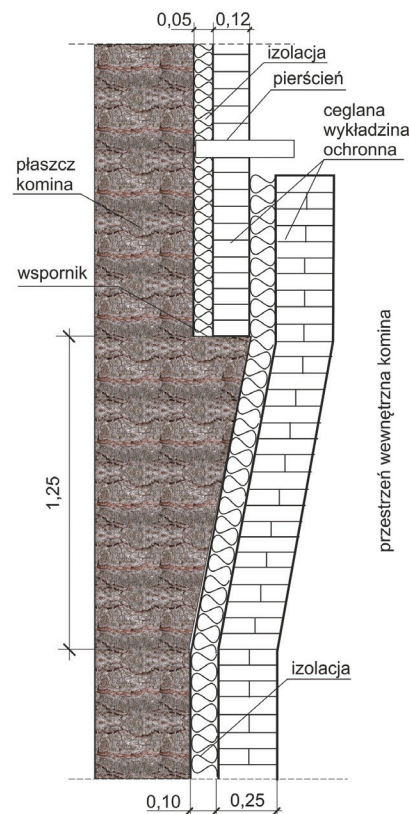
Rys. 1. Typowe rozwiązanie izolacji wewnętrznej w kominie żelbetowym

każdy z nich spoczywa na specjalnie w tym celu uformowanym pierścieniu wspornikowym (por. rys. 1). Przestrzeń pomiędzy ścianką trzonu a wykładziną (5–15 cm) wypełnia się materiałem izolacyjnym.

Wykładzina ceglana pokazana na rysunku podlega zużyciu technicznemu. Okresowy remont komina polega na odtworzeniu zniszczonej wewnętrznej okładziny ochronnej. Wcze-

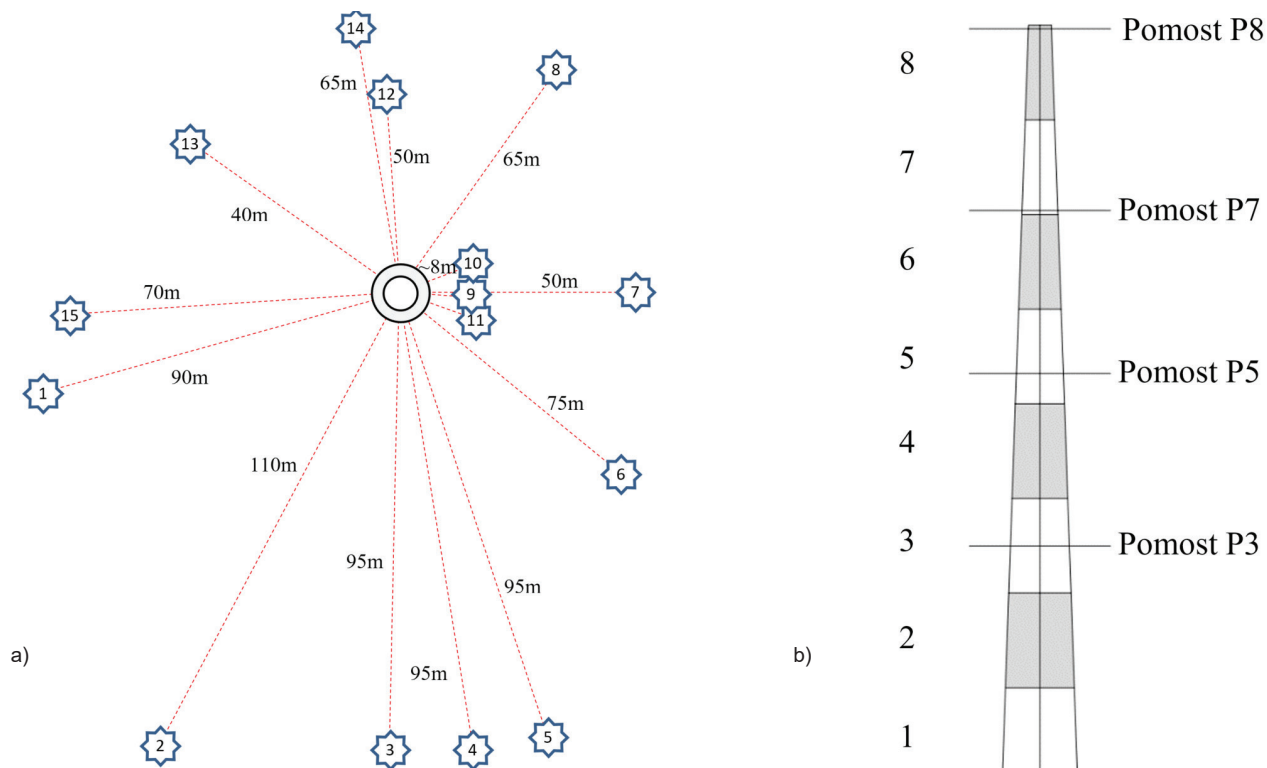
Rys. 2. Schemat rozmieszczenia: a) stanowisk pomiarowych, b) stref i pomostów komina

Badania były przeprowadzone w chłodny dzień letowy. Polegały one na rejestrowaniu obrazów termowizyjnych każdej ze stron komina ze stanowisk wcześniej ustalonych (rys. 2a). Temperatura powietrza wynosiła ok. 7°C. Zakres temperatury potrzebny do uzyskania odpowiednich kontrastów, a co za tym idzie, wykazania nieciągłości izolacji oraz wielkości zniszczeń w wykładzinie wewnętrznej komina, został określony w skali 0÷25°C.

Schemat każdego widoku komina składa się z 8 numerowanych stref (1 – strefa najniższa, 8 – strefa górna) oznaczonych w kolorach jasnych i ciemnych, które odpowiadają strefom komina o kolorach białym oraz czerwonym (rys. 2b). Wysokość każdej strefy wynosi około 25 m. Linie poziome oznaczają poziom rozmieszczenia pomostów technicznych. Każda strefa na poszczególnych schematach analizy termowizyjnej komina może być jednoznacznie identyfikowana z jednym punktem obserwacji (stanowiskiem) oznaczonym przez

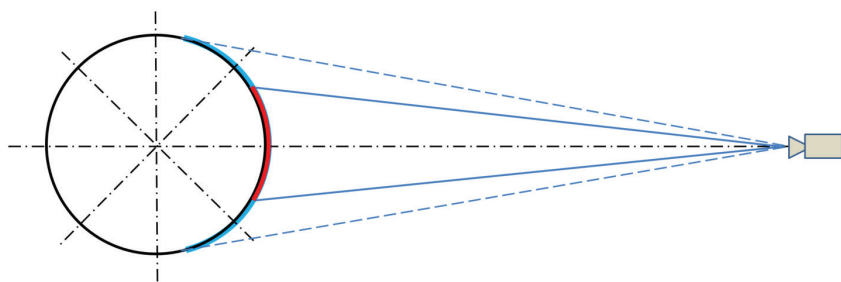
Rys. 3. Schemat ekspozycyjny komina z zaznaczeniem strefy widocznej oraz strefy informacyjnej

Ze względu na dużą odległość od obiektu rozdzielczość termogramu dla poszczególnych części badanej strefy komina spada wraz z wysokością, ale mimo to pozwala zarejestrować strefy zmian temperatury. Badania wstępne pokazały, że w takich warunkach przez różną odległość od punktu obserwacji do badanej powierzchni oraz obniżoną intensywność promieniowania z powodu odchylenia powierzchni bocznych uzyskuje się istotną redukcję strefy informacyjnej na widocznej powierzchni komina (linia czerwona na rys. 3).
