Zabytkowe świątynie a problematyka konserwatorska na przykładzie sanktuarium maryjnego w Starej Wsi i cerkwi w Baligrodzie w woj. podkarpackim

Conservation issues related to sacral monuments with reference to St. Mary of the Assumption's Sanctuary in Stara Wieś and the Orthodox Church in Baligród (in the Podkarpackie Region)

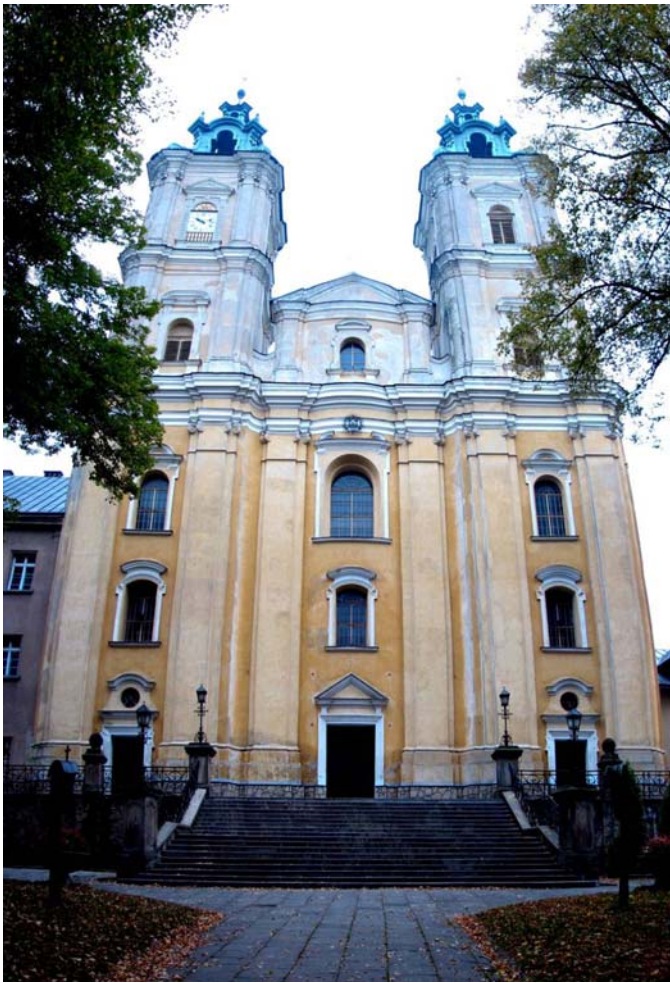
The most significant damage identified was the damp in walls, with moisture levels reaching 20% in the basement zone and 15% at the height of 1m above ground level. High salinity levels were discovered in the walls of the buildings. More than 70% of all external plaster was damaged and corroded [6].

Ryc. 7. Sanktuarium w Starej Wsi – elewacja frontowa – 2008 r. (fot. inż. J. Siwek)
 Fig. 7. The Sanctuary in Stara Wieś – front façade – 2008. (photo J. Siwek)

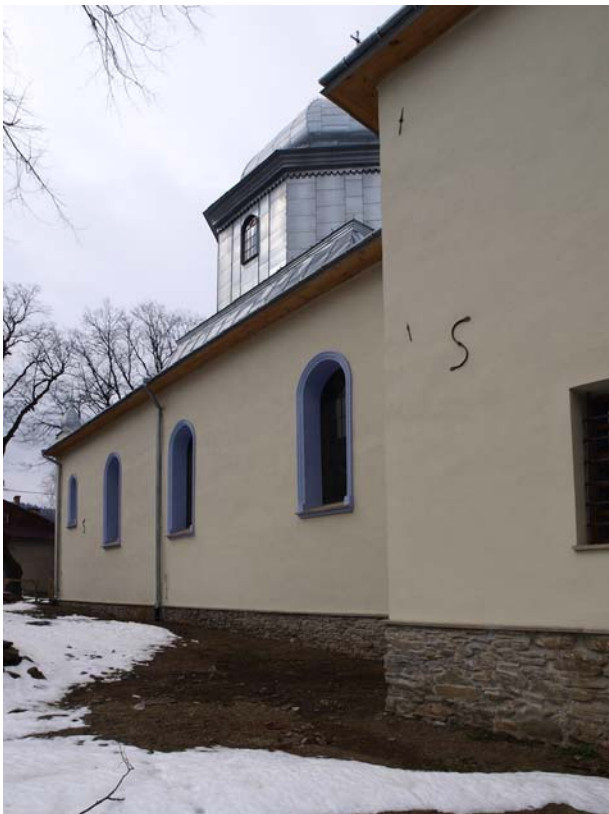
Ryc. 10. Cerkiew w Baligródzie, stan z marca 2013 r. (fot. T. Huk)
 Fig. 10. The Orthodox Church in Baligród in March 2013 (photo T. Huk)

The case of the Orthodox Church in Baligród illustrates the problem, which must be faced by most investors. Limited funds are a barrier to applying the most advanced solutions, which means that more traditional methods are used most often. From the point of view of economics, it is not possible to state whether the decision as to the selected restoration method was appropriate as only after a dozen years or even decades will it be possible to observe the durability of the plaster applied. The lack of funds for a more comprehensive investigation of causes of damp was also an obstacle to an unambiguous diagnosis. But from the perspective of prevailing conservation doctrine, the restored façade meets all the criteria of contemporary conservation thinking.

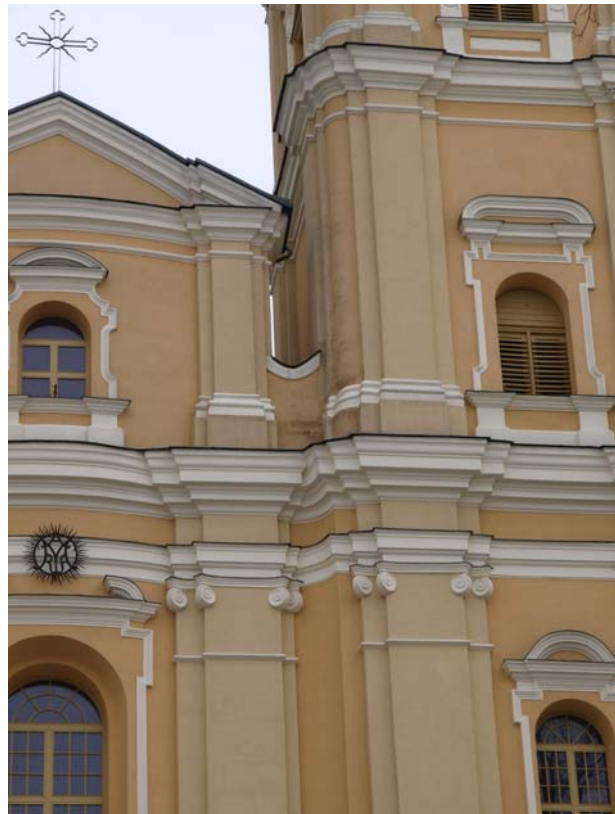
Ryc. 11. Sanktuarium w Nowej Wsi, stan z marca 2013 r. (fot. T. Huk)
 Fig. 11. The Sanctuary in Stara Wieś in March 2013 (photo T. Huk)

The causes of damp were unambiguously determined for the Sanctuary in Stara Wieś, in contrast to the Orthodox Church in Baligród, which provided a sound basis for choosing a restoration method in line with contemporary heritage conservation practice. The only method possible in this heritage building involved application of the restoration plaster system and introduction of vertical and foundation damp proofing. Due to a lack of funds, the recommended injection method for damp proofing foundations was not applied in some parts of the building. Most probably, this will contribute to limiting significantly the durability of the plaster applied.
