ŁOŻYSKOWANIE WAŁÓW PRZEKŁADNI TURBIN WIATROWYCH – PROBLEMY EKSPLOATACYJNE

BEARING SYSTEMS OF WIND TURBINES – MAINTENANCE PROBLEMS

Gdańska we współpracy z Politechniką Poznańską i Akademią Górniczo-Hutniczą podjęły badania mające na celu diagnozowanie przyczyn uszkodzeń oraz sformułowanie zaleceń obniżających koszty eksploatacji. W pracy przedstawione są pierwsze ustalenia wynikające z analizy istniejących danych z eksploatacji turbin wiatrowych o mocy 1,5 MW.

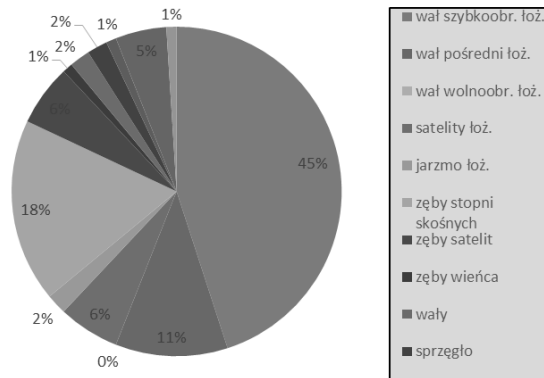
kładni dla zarejestrowanych 320 przypadków (Rys. 4). Pokazuje on, że łożysko wałka szybkoobrotowego odpowiada aż za 45% awarii przekładni.

Rys. 4. Odsetek awarii przekładni ze względu na miejsce występowania [L. 5]
Fig. 4. Wind turbine failures according to the component [L. 5]

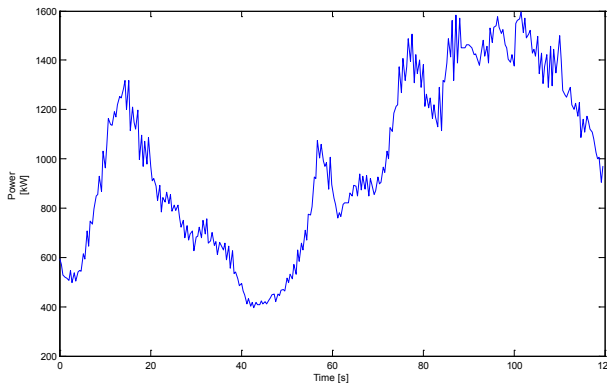
Za pierwotną przyczynę zwiększonej awaryjności łożysk i przekładni uważa się często charakterystyczne dla turbin wiatrowych szybkie zmiany warunków pracy – przykład takich zmian pokazano na Rys. 5, gdzie w ciągu 120 sekund moc generatora zmienia się w zakresie od 400 kW do 1400 kW. Nagłe obciążenia i odciążenia mogą być przyczyną poślizgów elementów tocących, co prowadzi do nietypowych form uszkodzeń łożysk. Z drugiej strony takie zmiany istotnie wpływają na drgania maszyny i mogą przesłonić zmiany wywołane rzeczywistymi nieprawidłowościami, tj. zmiana wartości estymat spowodowana zmiennymi warunkami pracy może być większa niż ich zmiana wynikająca z rozwoju uszkodzeń. Charakter obciążenia i zmienna prędkość obrotowa stawia większe wymagania systemom diagnostyki instalowanym w turbinach wiatrowych.

Rys. 5. Przykładowy przebieg zmian mocy w czasie 120 sekund [L. 6]
Fig. 5. Example of wind turbine output fluctuations during 120 s [L. 6]

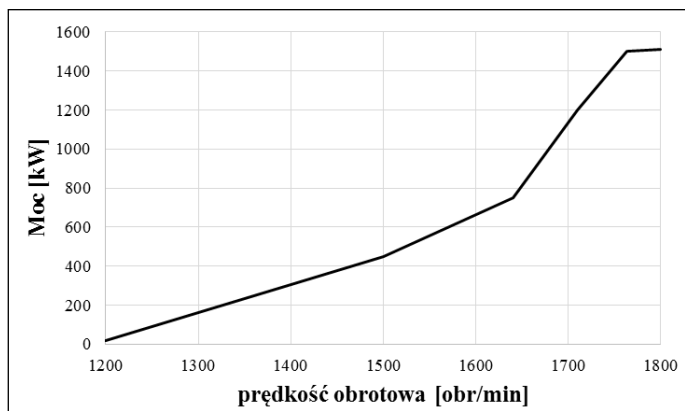
W związku z częstymi wymianami łożysk sprawdzono także, czy jest potencjalnie możliwe istotne zwiększenie trwałości łożysk w wyniku planowego ograniczenia mocy wybranych turbin. Z uzyskanych danych (krzywe mocy) wynika jednak, że już obniżenie prędkości generatora do 1700 obr./min skutkuje bardzo wyraźnym, 25%, zmniejszeniem mocy maszyny, a przy prędkości 1650 obr./min moc ta spada do połowy (**Rys. 11**).

Rys. 11. Moc turbiny przy zmniejszonej prędkości obrotowej
