Piotr Rapp\*

## Nowe jarzmo dla dzwonu Józef na ołtarzu polowym przy bazylice w Licheniu

### New yoke for Józef bell in field altar at Licheń Basilica

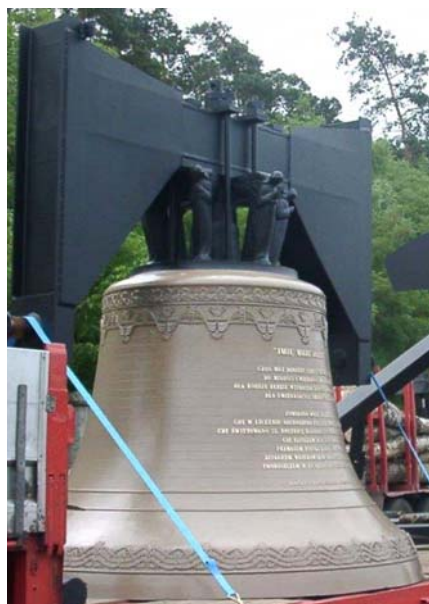
Józef (Joseph) bell was cast in 2003 and is considered the largest bell ever cast in Poland – specifications give its weight as 11.6 tons. The bell with its yoke on a transport platform just after arriving to its destination in Licheń is shown in fig. 1.

Ryc. 1. Dzwon Józef  
Fig. 1. Józef bell

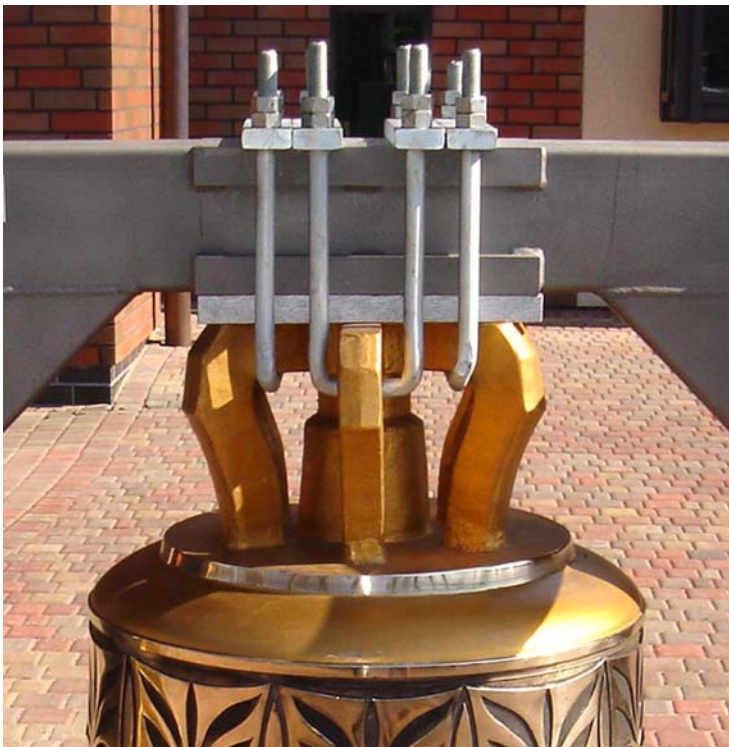
Ryc. 5. Prawidłowy sposób mocowania dzwonu do jarzma „za koronę”  
 Fig. 5. Correct method of attaching a bell to a yoke by its crown

Since that moment the bell have been serving for about 11 years. During this period its original yoke and its mount to the yoke suffered severe damage. The situation was even worse, because from the very beginning ears and a centre post of the bell crown exhibited horizontal delaminations shown in figs. 3, 4 and 10. Because of this, it was impossible to apply a usual hanging method with a crown attached to a yoke, as is illustrated in fig. 5.

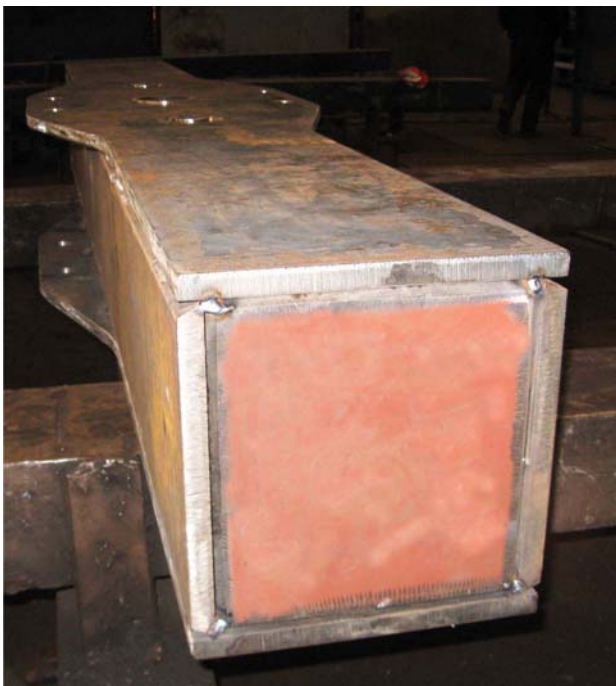
Ryc. 22. Rygiel jarzma przed spawaniem  
 Fig. 22. Yoke beam before welding

Cutting of plates for the new yoke was carried out using a computer-controlled acetylene-oxygen cutter and beveling – using an oxygen cutting machine. Figures 22, 24, 25 present beveled edges of plates at spots destined for butt welding. The welding was carried out using a semi-automatic welder using TIG method and the CO<sub>2</sub> cover.

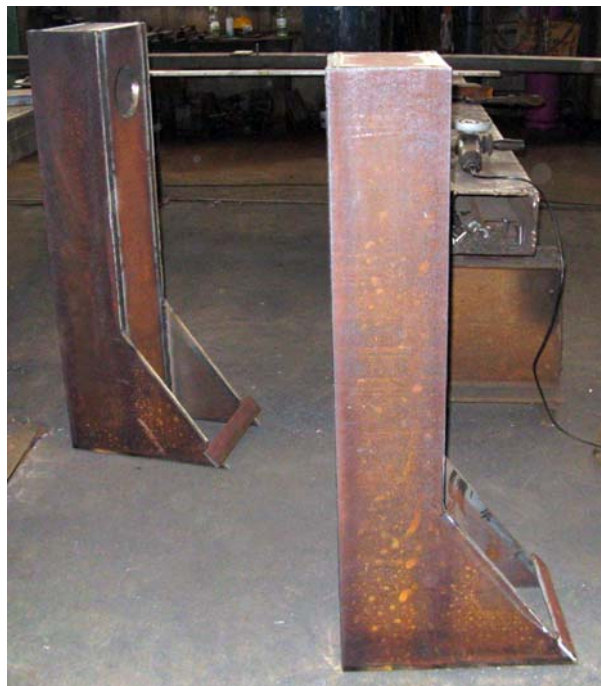
Ryc. 23. Ramiona jarzma  
 Fig. 23. Yoke arms

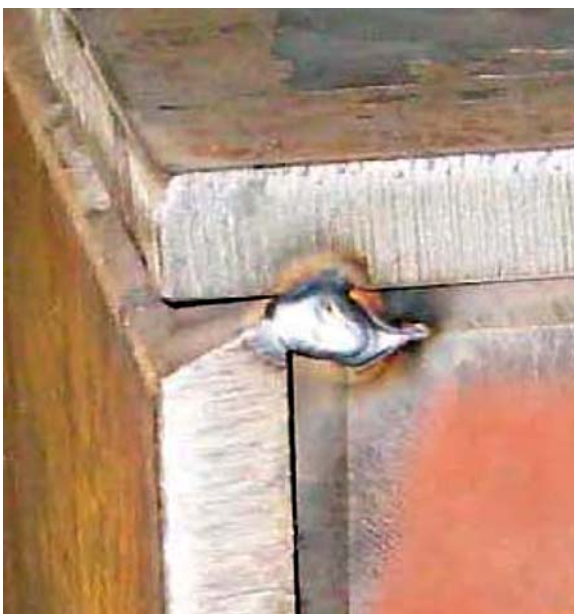
Ryc. 24. Ukosowanie krawędzi blach  
 Fig. 24. Beveled edges of plates

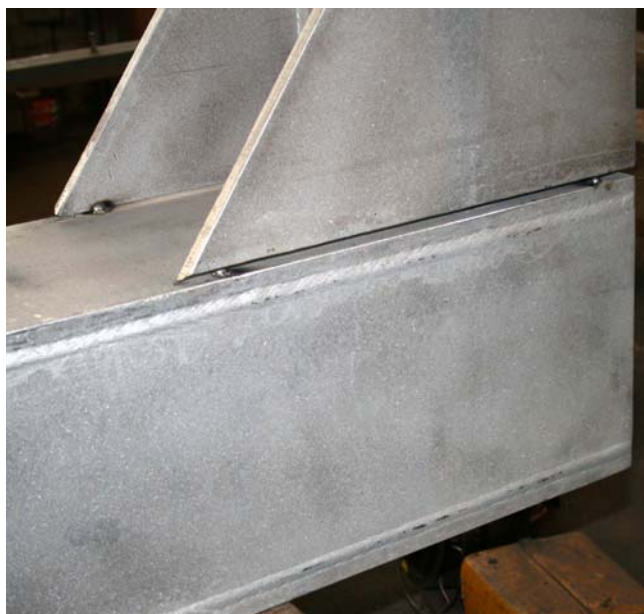
Ryc. 25. Ramię jarzma przed połączeniem z rygłem  
 Fig. 25. Yoke arm before connecting to beam

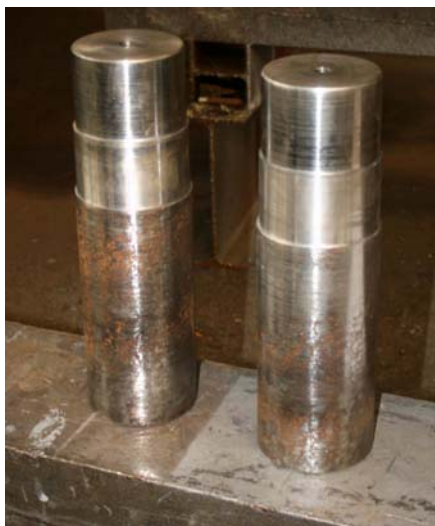
Ryc. 26. Wałki podporowe  
Fig. 26. Support rollers

The new yoke used bearings and their casing from the old yoke. Support rollers of the yoke (fig. 26) are fastened in self-aligning roller bearings (fig. 27). The span of roller ends in the new yoke is precisely copied from the old yoke (the new yoke had to fit to the supports spacing of the existing support structure).

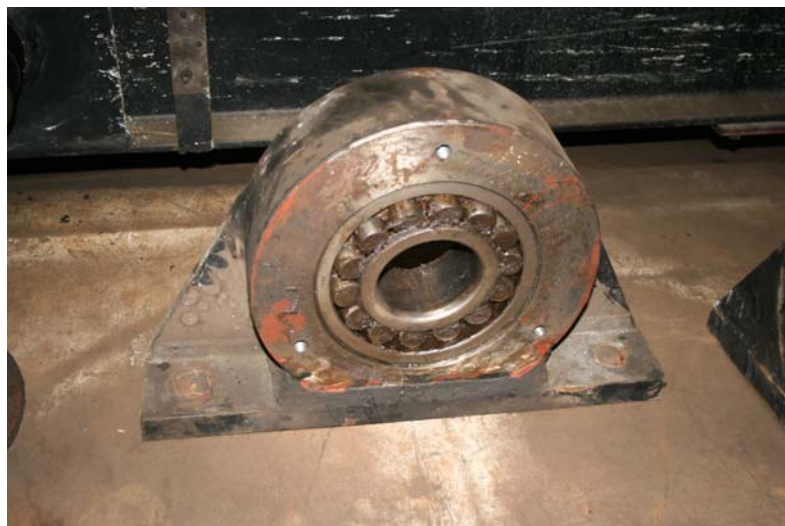
Ryc. 27. Łożysko podporowe z obudową  
Fig. 27. Support bearing with its casing

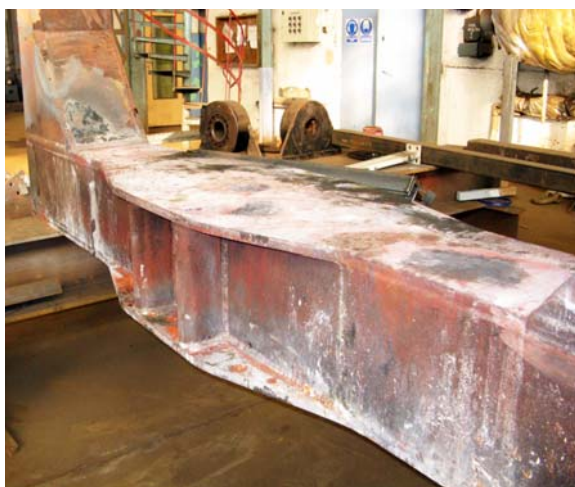
Ryc. 28. Widok jarzma po odprężeniu  
Fig. 28. Yoke after annealing

600°C, annealing time 2 hours, cooling rate in furnace 100°C per hour, yoke temperature when removed from furnace 200°C, further free cooling in hall. The yoke after annealing is shown in fig. 28.

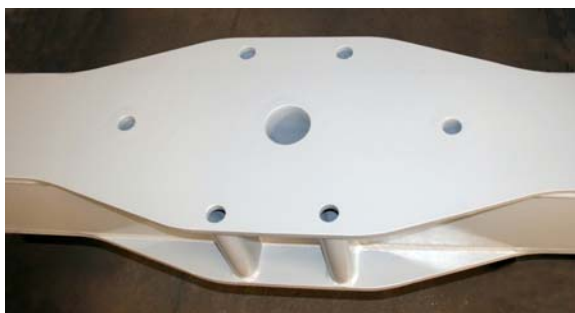
Ryc. 30. Strefa mocowania dzwonu – widok z góry  
Fig. 30. Bell mounting zone – top view

The yoke after covering with epoxy substrate is shown in fig. 29, and its centre section – in fig. 30.

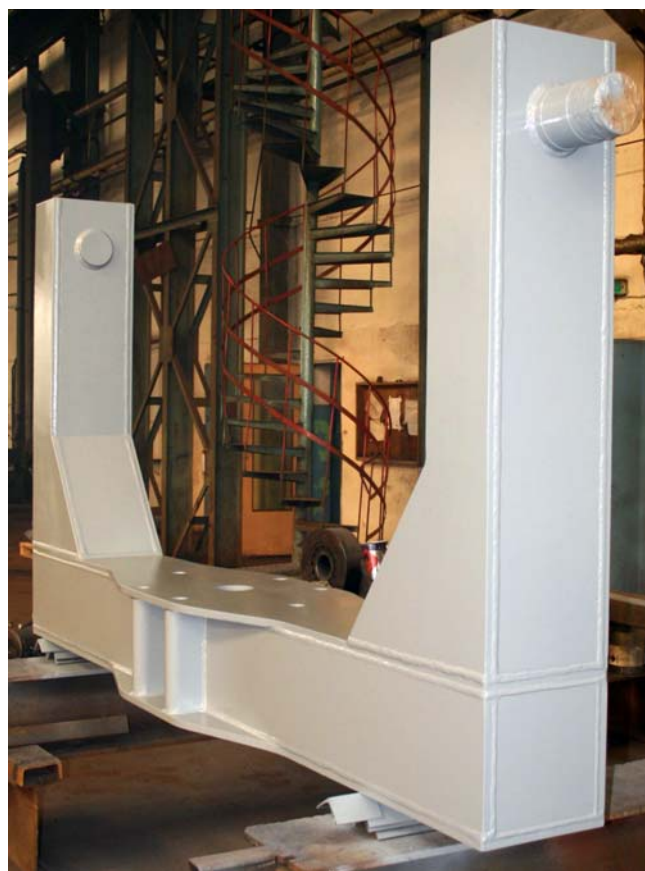
Ryc. 29. Widok jarzma zabezpieczonego podkładem antykorozyjnym  
Fig. 29. Yoke protected with anti-corrosion substrate

The annealed yoke was sand blasted and protected against corrosion with paints:

- epoxy substrate HEMPADUR FAST DRY 17410 (grey), thickness 100 μm,
- surface paint: HEMPADUR MASTIC 45880 RAL 9005 (black), thickness 100 μm.

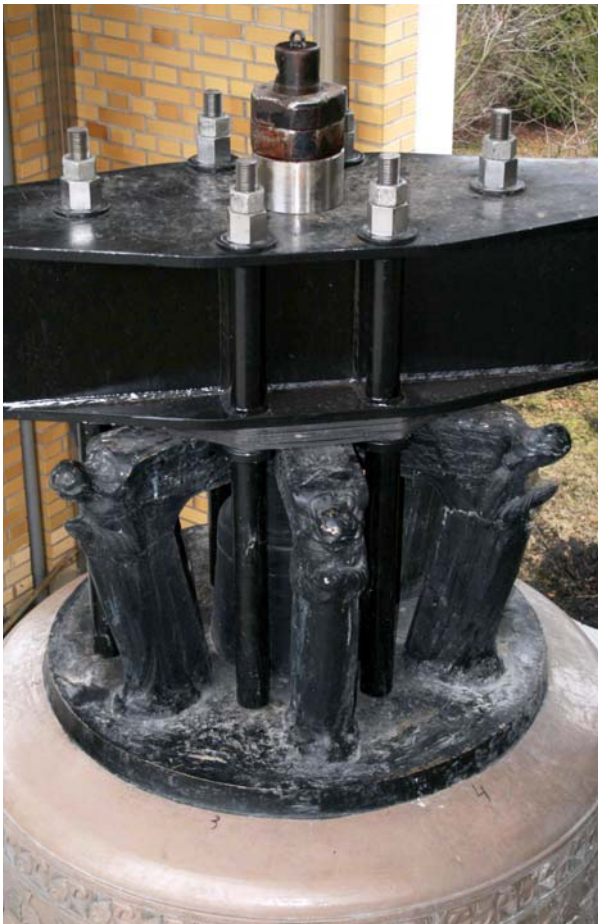
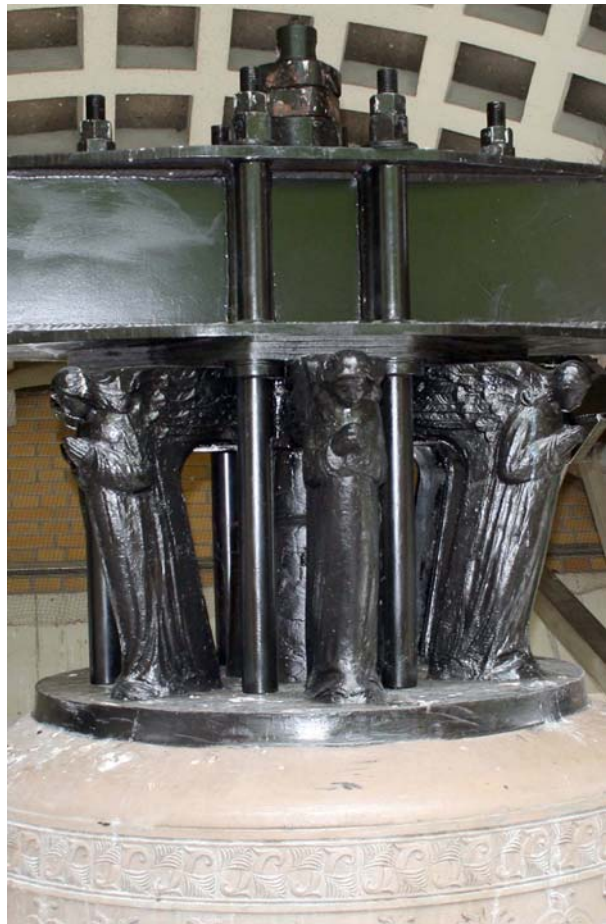
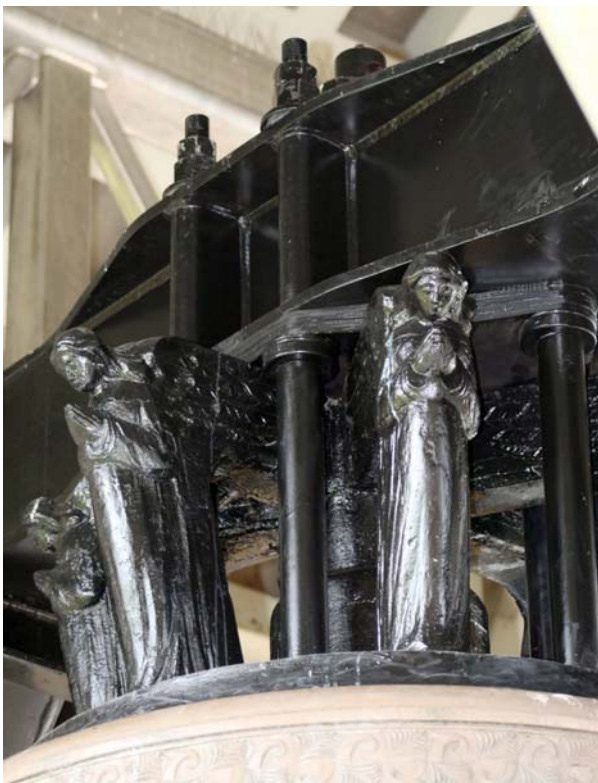
Ryc. 31. Detal połączenia nowego jarzma z dzwonem – widok z góry

Fig. 31. Detail of new bell-yoke connection – top view

Ryc. 32. Detal połączenia nowego jarzma z dzwonem – widok z boku

Fig. 32. Detail of new bell-yoke connection – side elevation

Ryc. 33. Detal połączenia nowego jarzma z dzwonem – widok z dołu

Fig. 33. Detail of new bell-yoke connection – bottom view

The completed connection of the yoke and the bell is presented in figs. 31–33.

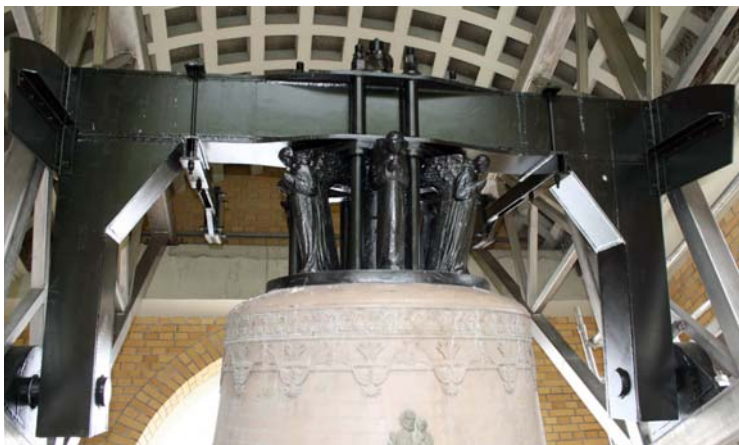
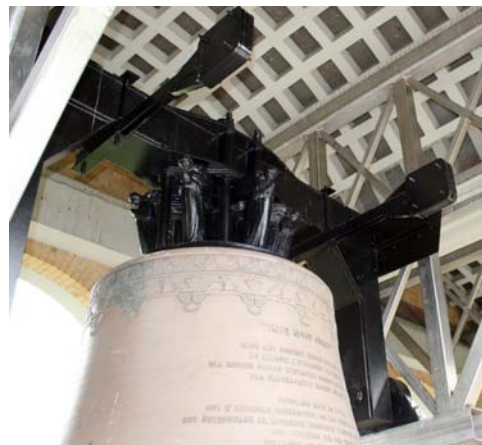
Ryc. 35. Dzwon Józef zawieszony na nowym jarzmie – widok z wnętrza dzwonnicy

Fig. 35. Józef bell hanging on its new yoke – view from belfry interior

Ryc. 36. Dzwon Józef zawieszony na nowym jarzmie – widok z frontu dzwonnicy

Fig. 36. Józef bell hanging on its new yoke – view from belfry front

The completed bell–yoke system is shown in figs. 35, 36.
