Stanisław Medeksza, Rafał Czerner, Piotr Zambrzycki, Irma Fuks-Rembisz¹

Marina El-Alamein. Polsko-egipska misja konserwatorska

Prace konserwatorskie w sezonie 2007 roku

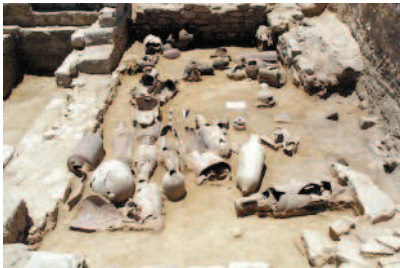
3. Marina El-Alamein. Dom H1. Pomieszczenie nr 26 z zachowanymi w nim amforami (fot. archiwum)

W sezonie 2006 roku na głębokości około 1,70 m odkryto kontynuację muru zachodniego biegnącą ku południowo-wschodniemu narożnikowi domu. Na zachód od niego jednak odkryte zostało jeszcze jedno pomieszczenie (nr 26) znajdujące się poza zasadniczym obrysem budynku. Ustaliliśmy, że dom H1 zamknięty był w prostokacie o dłuższych bokach biegnących z północy na południe i krótszych wschód-zachód. Pomieszczenie zaś (nr 26), usytuowane na zachód od tego obrysu, nie jest związane z fazą domu pochodzącą z IV wieku. Zachowane tam amfory mogą sugerować, że ta część magazynowo-kuchenna należeć mogła do fazy II/III wieku (il. 3). Mury tego pomieszczenia zachowały się tylko w partiach dolnych, wzniesione w technice kamienia łamanego. Wyraźnie widoczny jest wkop fundamentowy pod zachodni mur zewnętrzny domu. Dlatego możemy przyjąć, że pomieszczenie pochodzi z wcześniejszej fazy zabudowy tego miejsca. Miało ono funkcję piwnicy do przechowywania produktów płynnych i sypkich. Dowodem na to są zachowane tu liczne amfory datowane na I, II i III wiek.
