Piotr Zientek, Roman Niestrój, Politechnika Śląska, Gliwice  
 Józef Kwak, KOPEX Machinery SA, Zabrze

## NAPIĘCIE WAŁOWE W SILNIKU INDUKCYJNYM DUŻEJ MOCY Z IZOLOWANĄ KLATKĄ UZWOJENIA WIRNIKA

### SHAFT VOLTAGE IN HIGH POWER INDUCTION MOTOR WITH INSULATED ROTOR CAGE

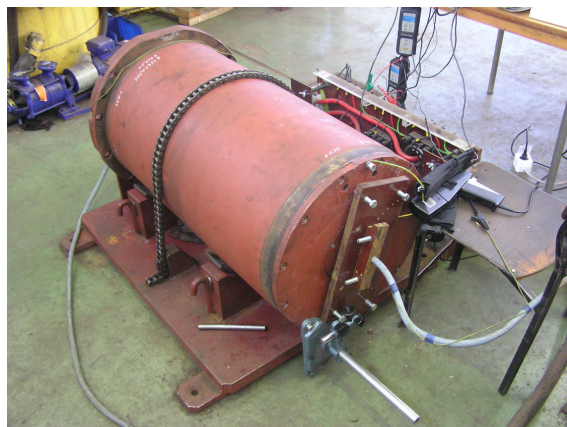
Rys. 6. Stanowisko laboratoryjne do badań prądów łożyskowych

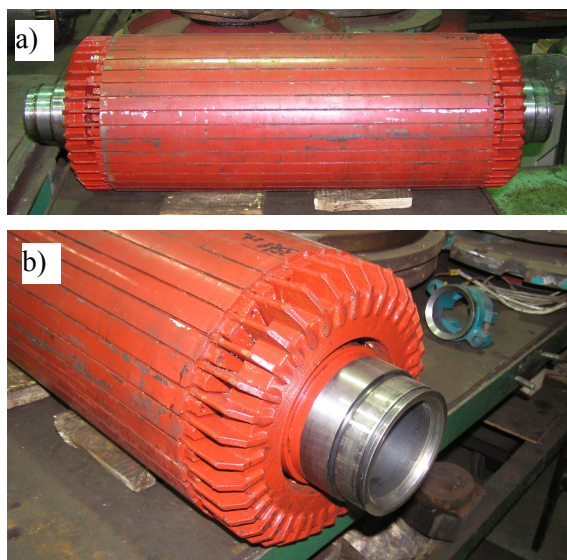
Rys. 7. Wirnik badanego silnika indukcyjnego przed modernizacją

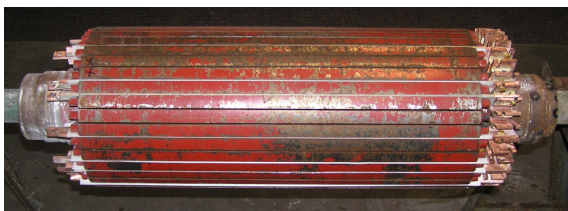
Rys. 8. Wirnik badanego silnika indukcyjnego w trakcie modernizacji

Następnie wirnik wyjęto z silnika i poddano go modernizacji. Polegała ona na zdemontowaniu istniejącego uzwojenia klatkowego, którego

pręty są ciasno osadzone w pakiecie blach i zastąpieniu go nowym uzwojeniem. Nowe uzwojenie klatkowe wykonano w ten sposób, że poszczególne pręty uzwojenia wirnika odizolowano od pakietu blach izolacją wykonaną z NEN-u o temperaturze pracy ciągłej równej 180 °C. Izolacja ta składa się z NOMEX-u (0,05 lub 0,08 mm) oraz folii MYLAR. Na rysunkach 8 i 9 przedstawiono wirnik w trakcie modernizacji z widoczną izolacją w poszczególnych żłobkach pakietu wirnika. Izolacja ta umożliwiła uzyskanie rezystancji izolacji uzwojenia klatkowego w stosunku do pakietu blach na poziomie  $R_{60} = 50 \text{ M}\Omega$ .

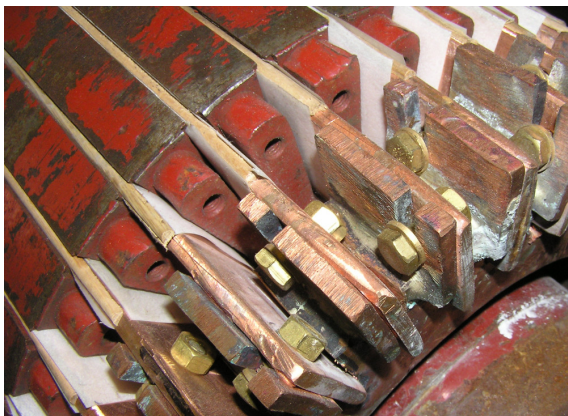
Rys. 9. Widoczne pręty owinięte izolacją NEN w poszczególnych żłobkach pakietu wirnika

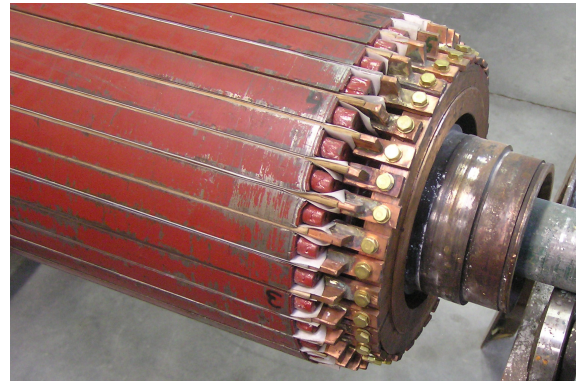
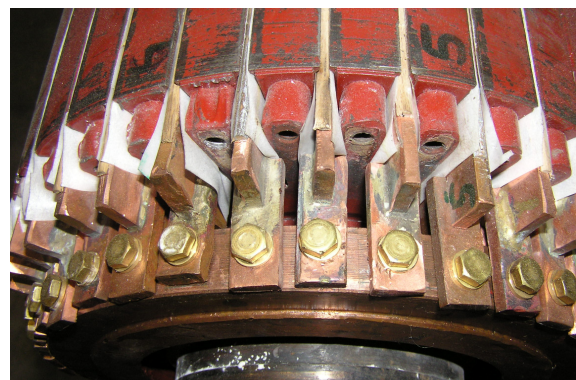
Rys. 10. Sposób podłączenia prętów do pierścienia zwierającego od strony przeciwnapędowej silnika

Rys. 11. Sposób podłączenia prętów do pierścienia zwierającego od strony przeciwnapędowej silnika

połączono z odpowiednim pierścieniem zwierającym za pomocą śrub. Połączenia takie w łatwy sposób można demontować. Sposób połączenia prętów z pierścieniem zwierającym od strony przeciwnapędowej przedstawiono na rysunkach 10 i 11, natomiast sposób ich zamocowania od strony napędowej na rysunkach 12 i 13.

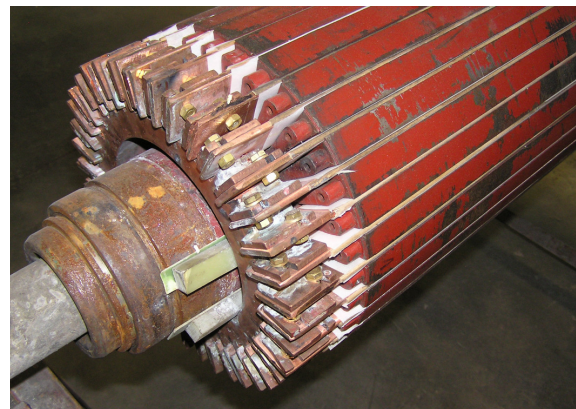
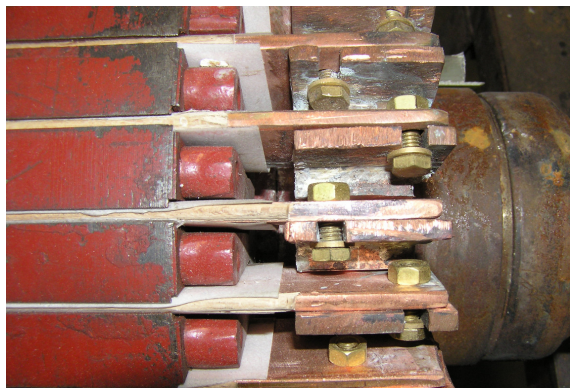
Rys. 12. Sposób podłączenia prętów do pierścienia zwierającego od strony napędowej silnika

Rys. 13. Sposób podłączenia prętów do pierścienia zwierającego od strony napędowej silnika

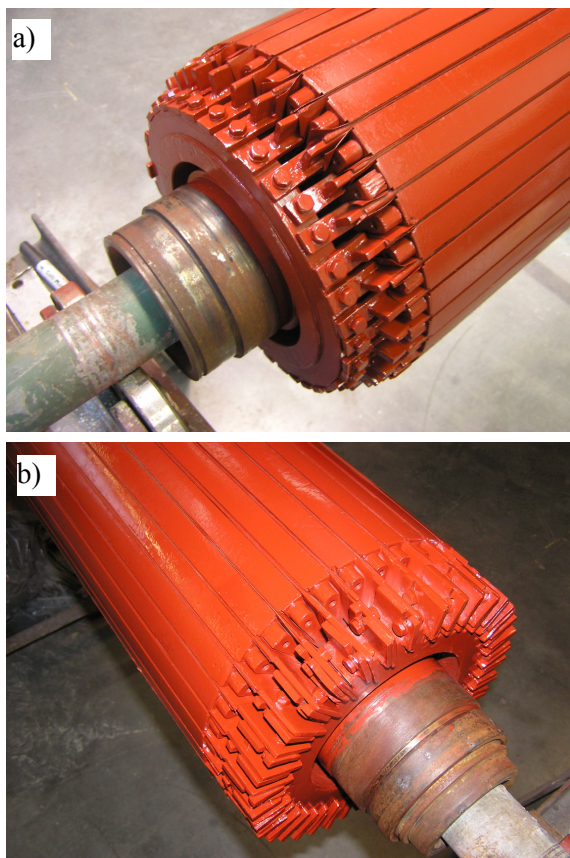
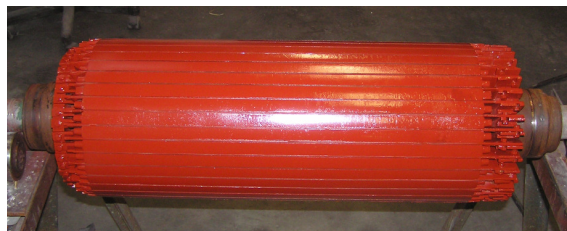
Rys. 14. Wirnik badanego silnika indukcyjnego po modernizacji

Rys. 15. Wirnik badanego silnika indukcyjnego po modernizacji

Taka konstrukcja klatki umożliwia wykonanie przerw w poszczególnych prętach wirnika, poprzez odkręcenie śrub mocujących i wykorzystanie silnika do innych badań diagnostycznych. W końcowym etapie modernizacji wirnik pomalowano lakierem elektroizolacyjnym (rys. 14, 15).

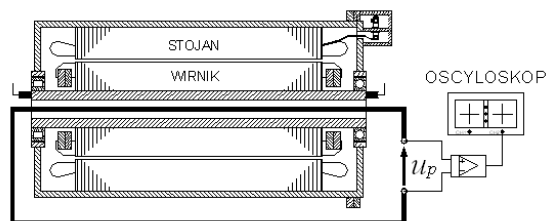
Rys. 16. Schemat układu pomiarowego
