Analiza wad projektowych i wykonawczych konstrukcji hali sportowej z drewna klejonego warstwowo

XXVI Konferencja Naukowo-Techniczna awarie budowlane 2013

Dr inż. Tomasz Nowak, mgr inż. Krzysztof Raszczuk, prof. dr hab. inż. Jerzy Jasieńko, Wydział Budownictwa Lądowego i Wodnego, Politechnika Wroclawska

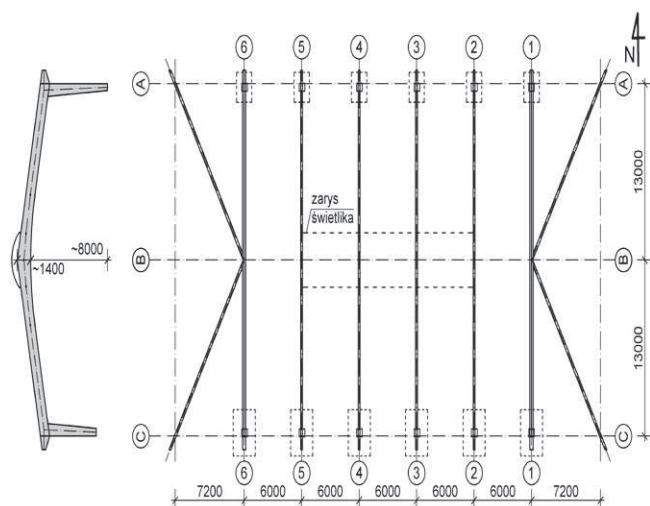
Rys. 1. Schematyczny przekrój ramy oraz rzut konstrukcji dachu [mm]

dwuspadowy, a pomiędzy dźwigarami skrajnymi a ścianami szczytowymi jako kopertowy (rys. 1). Słupy ram o przekroju zmiennym 190×500÷~950 mm, dźwigary o osi zakrzywionej i zmiennej wysokości przekroju (tzw. dźwigary bumerangowe) 190×~950÷1400 mm. Skrajne ramy wykonano jako podwójne o szerokości przekroju 2×165 mm. Ramy zamontowano w rozstawach 6 m, zaś ramy skrajne w odległości 7,2 m od ścian.

W obszarze kalenicy, pomiędzy dźwigarami w osiach 2 i 5 (rys. 1), zamontowano świetlik. Tężniki zostały wykonane z drewna klejonego klasy KL39. Stężenia hali zaprojektowano i wykonano przy użyciu prętów stalowych Ø20. Ściany szczytowe i narożne murowane z cegły gr. 25 cm i ocieplone styropianem gr. 10 cm. Pozostałe ściany wykonano jako ściany lekkie z trapezowych blach stalowych ocieplonych wełną mineralną.

Porównanie wartości normowych rozstawów i odległości (wg PN-B-03150-03:1981 [5] i PN-EN 1995-1-1:2010 [6]) z zaprojektowanymi i wykonanymi w węźle kalenicowym przedstawiono w tabeli 1. W dwóch węzłach kalenicowych (osie 2-B i 5-B, rys. 1), ze względu na podwieszoną konstrukcję tablic do gry w koszykówkę, nie zamontowano jednej ze śrub (rys. 5).

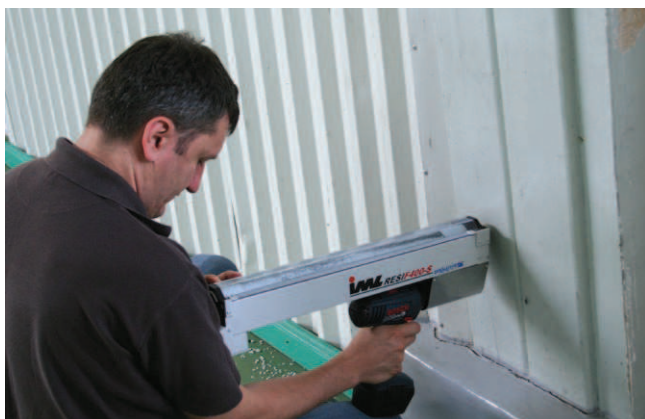
Rys. 7. Pomiar z użyciem rezystografu

Badania wykonano z użyciem rezystografu IML RESI F-400S (rys. 7). Wyniki badań przedstawiono w postaci wykresów zależności amplitudy oporu od głębokości odwiertu. Przykładowy wykres przedstawiono na rysunku 8.

Przeprowadzone badania przy użyciu rezystografu nie mogą być podstawą do oceny klasy drewna, a jedynie do wstępnej oceny jakościowej. Nie stwierdzono występowania korozji biologicznej wewnątrz przekrojów elementów konstrukcyjnych z drewna (słupów i rygli) w miejscu wykonywania badań rezystograficznych. Powierzchniowa identyfikacja korozji biologicznej była niemożliwa ze względu na nałożone powłoki malarskie.
