Adaptacja zabytkowej kamienicy Naujacka na Centrum Kultury w Olsztynie

Mgr inż. Joanna Misiewicz, Politechnika Gdańska

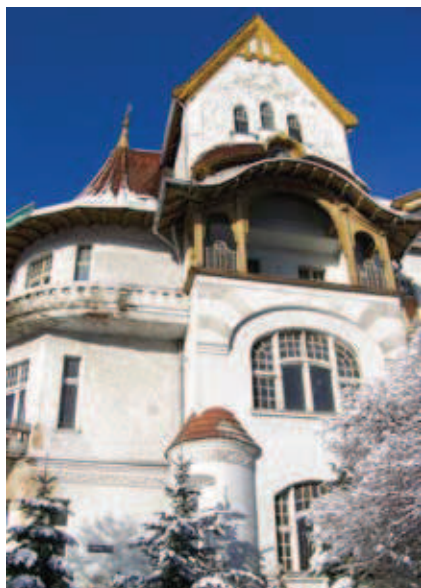
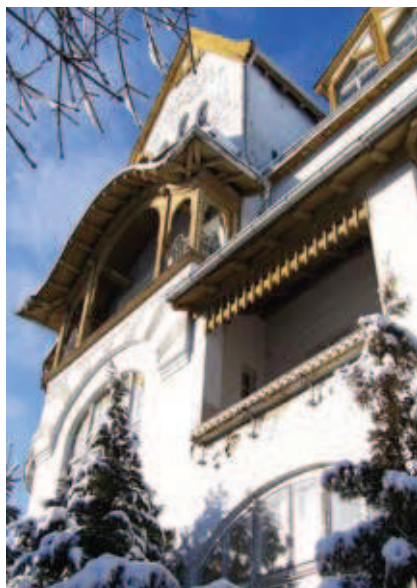
Rys. 2, 3. Elewacja od strony ul. Dąbrowszczaków przed renowacją, fot. J. Misiewicz, 2007

Negatywny wpływ wód opadowych spowodował również znaczne spustoszenia w obrębie elewacji. Zawilgocenie ścian, nasilone przez powtarzające się procesy zamarzania i odmarzania spowodowały liczne spękania tynków, jak również ich pudrowanie i tuszczenie się. Znaczne partie tynku porażone zostały przez mikroorganizmy (pleśnie, glony i porosty). Ozdobne elementy wystroju sztukatorskiego (gzymsy, fryzy, kartusze, girlandy) w wyniku ciągłego zamakania uległy zniekształceniu, a w wielu miejscach również spękaniu i odspojeniu. Lokalnie wykonane naprawy przy użyciu mocnych zapraw cementowych zamiast spodziewanej poprawy, spowodowały jeszcze większą destrukcję wypraw tynkarskich głównie ze względu na ich niską paroprzepuszczalność.

dwoma warstwami papy termozgrzewalnej, na których wykonano pokrycie z blachy miedzianej (rys. 22). Prace renowacyjne elewacji poprzedzone zostały szczegółową analizą zniszczeń murów i elewacji w celu zastosowania najwłaściwszej dla obiektu kombinacji materiałów i technologii. W trakcie prowadzenia prac konserwatorskich usunięto wtórne uzupełnienia, odspojone fragmenty tynków, wzmocniono detale architektoniczne i wykonano naprawy przy użyciu zapraw renowacyjnych. Przywrócono również pierwotny kolor elewacji, który w wyniku badań stratygrafii ustalono jako brzoskwinowożółty (rys. 24, 25, 26). Elewacja podwórzoza została docieplona styropianem gr. 10 cm z odtworzeniem wymalowania w postaci krzyża św. Andrzeja

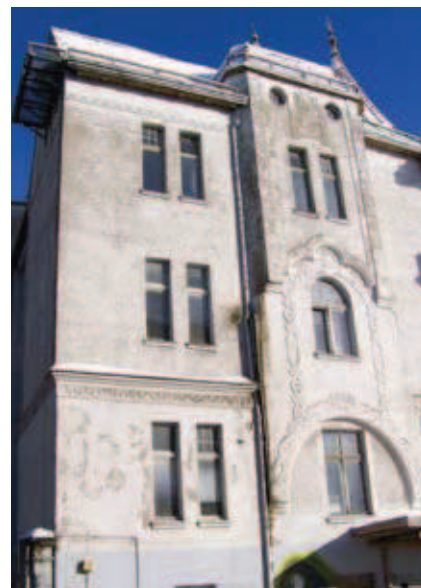
Rys. 4. Elewacja od strony ul. Mrongowiusza przed renowacją, fot. J. Misiewicz, 2007

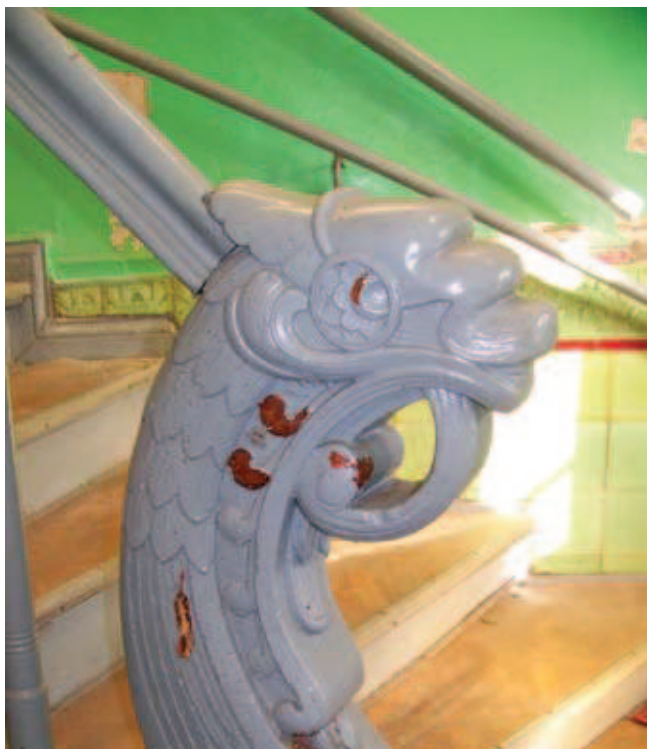
Rys. 5. Fragment balustrady schodowej z rzeźbą smoka przed renowacją, fot. J. Misiewicz, 2007

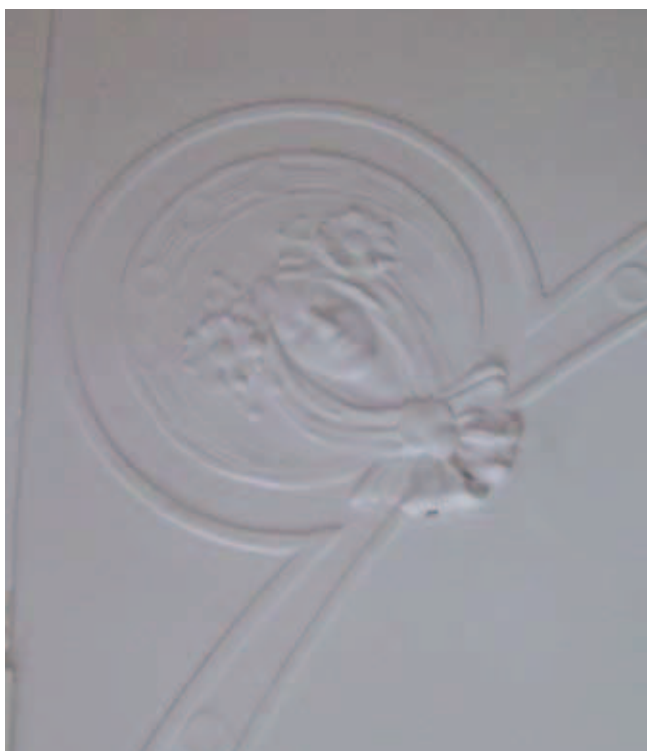
Rys. 7. Ornament z motywem kobiecej głowy przed procesem renowacji, fot. J. Misiewicz, 2007

Pracom konserwatorskim poddane zostały również wszystkie elementy sztukatorskie na ścianach i sufitach pomieszczeń. Odtworzone, na podstawie poprzednio wykonanej inwentaryzacji, zostały pozłacane ornamenty, a także pierwotna kolorystyka ścian. Blask został przywrócony kaflowemu kominkowi znajdującemu się obecnie w sali koncertowej oraz kuchni węglowej na II piętrze [10].

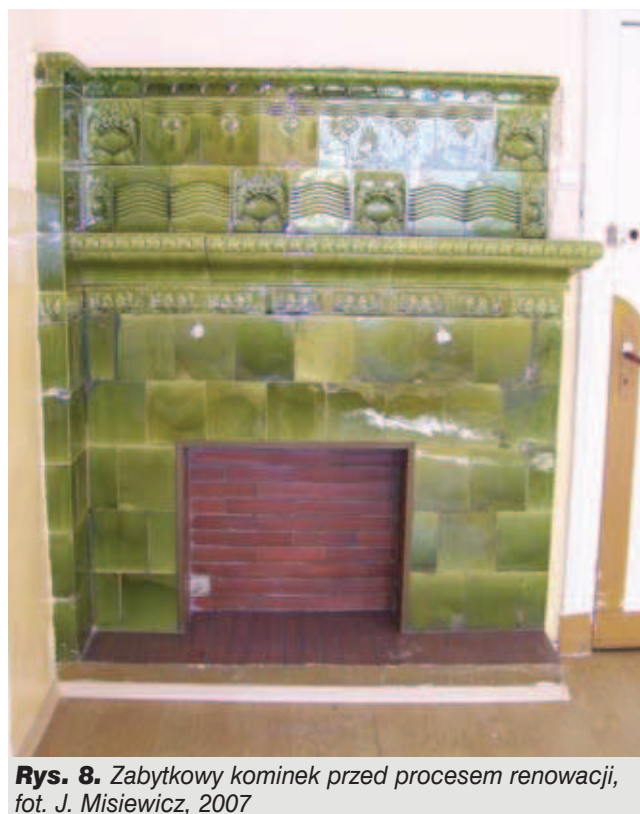
Rys. 8. Zabytkowy kominek przed procesem renowacji, fot. J. Misiewicz, 2007

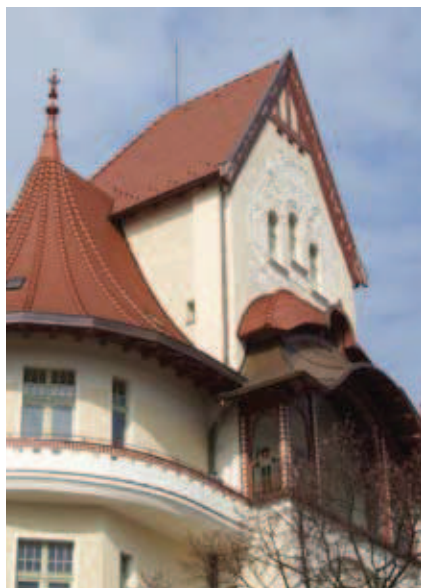
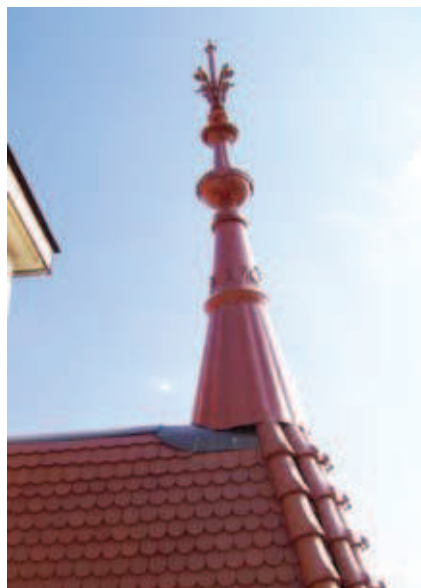
Rys. 20, 21. Dachy pokryte dachówką karpiówką, fot. J. Misiewicz, 2008

nowymi jedynie elementy zdestruowane bądź porażone przez grzyby i mikroorganizmy, a następnie całość poddano zabiegom impregnacyjnym. Wymianie z kolei uległo pokrycie z dachówki ceramicznej, które po rozebraniu poddane zostało badaniom laboratoryjnym obejmującym badanie wytrzymałości na zginanie, nasiąkliwości i wartości nasycenia oraz przepuszczalności wody. Wyniki badań jednoznacznie dyskwalifikowały dachówki z ponownego użycia ze względu na wysoki stopień uszkodzeń m.in. rozwarstwienia struktury połączenia zewnętrznej dachówek, liczne rysy i pęknięcia. Badania wytrzymałości na zginanie przeprowadzono w oparciu o normę PN-EN 538. *Dachówki ceramiczne. Badanie nośności na zginanie.* Badanie nasiąkliwości i nasycenia wykonano według PN-EN 99:1993 *Płyty i płytki ceramiczne. Badanie nasiąkliwości wodnej.* Zarówno wyniki badań wytrzymałości, jak i nasiąkliwości wykazały, iż badane dachówki spełniają wymogi stawiane dla tego typu wyrobów, natomiast rozrzut wyników był znaczący, co powodowało iż pełna ocena odporności na oddziaływanie środowiska (opady, zmiany temperatur) była niemożliwa [9]. Na podstawie tej analizy zdecydowano o wymianie pokrycia ceramicznego na nowe z dachówek o kształcie, wymiarach i kolorystyce zbliżonej do oryginalnego pokrycia (rys. 20, 21). Największe trudności związane były ze znalezieniem na lokalnym rynku gąsiorów wieżyczkowych, które ostatecznie zostały sprowadzone z Niemiec. Dach płaski zabezpieczono

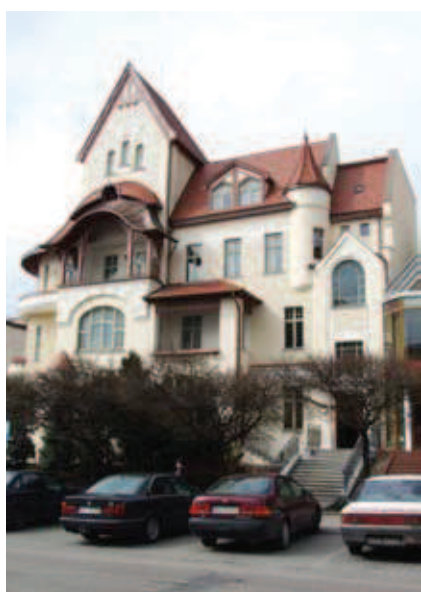
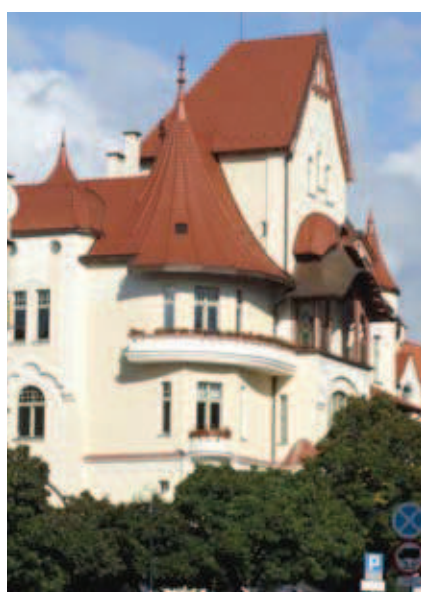
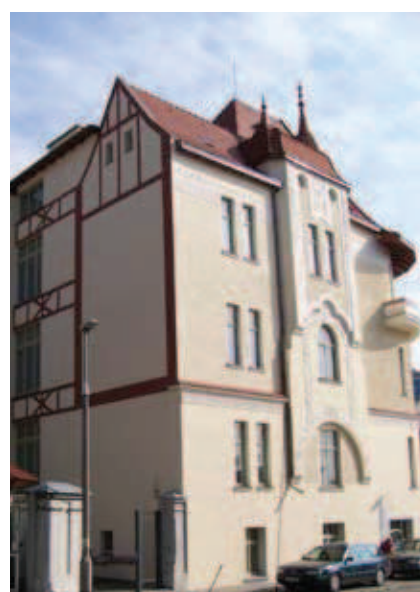
Rys. 23, 24, 25. Elewacja od strony ul. Dąbrowszczaków i Mrongowiusza po zakończeniu prac remontowych, fot. Archiwum MOK, sierpień 2008 r.

na loggii. Renowacji poddane zostały wszystkie drewniane oraz metalowe elementy wystroju elewacji, takie jak ażurowe zwieńczenia balustrad balkonów czy ozdobne kwietniki.

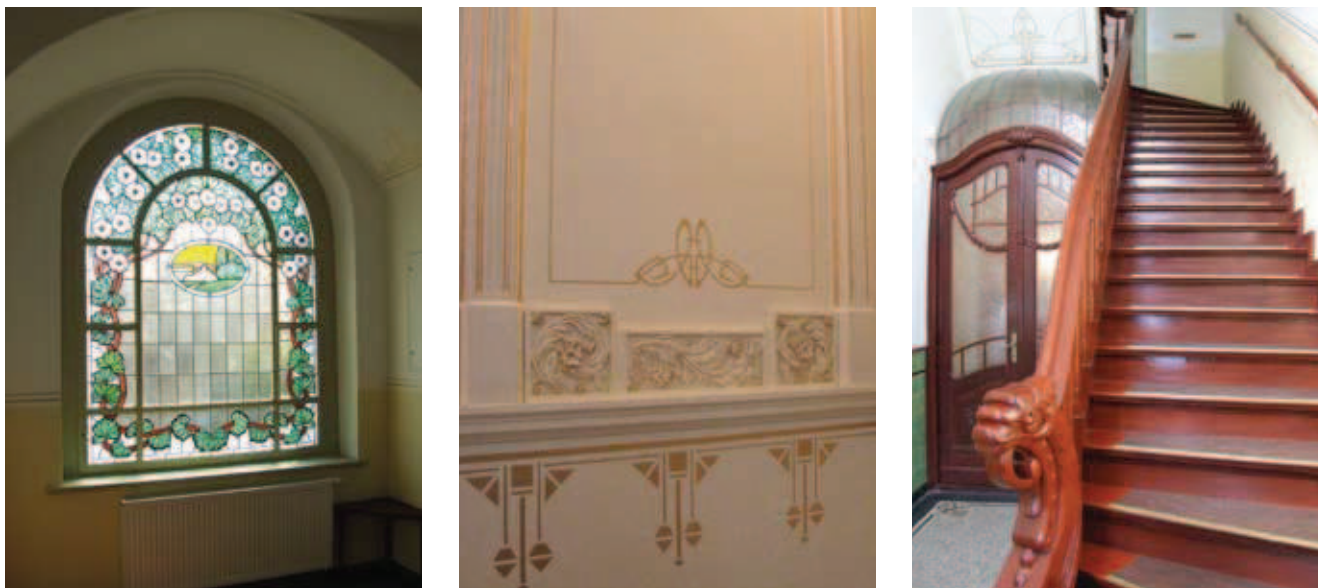
Rys. 26, 27, 28. Witraż w głównej klatce schodowej, fragment dekoracji sztukatorskiej i złotniczej w hallu oraz reprezentacyjna klatka schodowa po renowacji, fot. Archiwum MOK, sierpień 2008 r.

Oryginalne elementy wystroju wnętrza, w tym główna i gospodarcza klatka schodowa, stolarka drzwiowa (m.in. czterokrzydłowe przesuwne drzwi z witrażami)

oraz okienna zostały poddane renowacji. Wymienione zostały jedynie okna od strony podwórza z uwagi na ich zły stan techniczny oraz wtórnie wprowadzone podziały.
