Naprawa zabytkowego kościoła drewnianego znajdującego się na terenie górniczym

Repair of historical wooden church located in the mining area

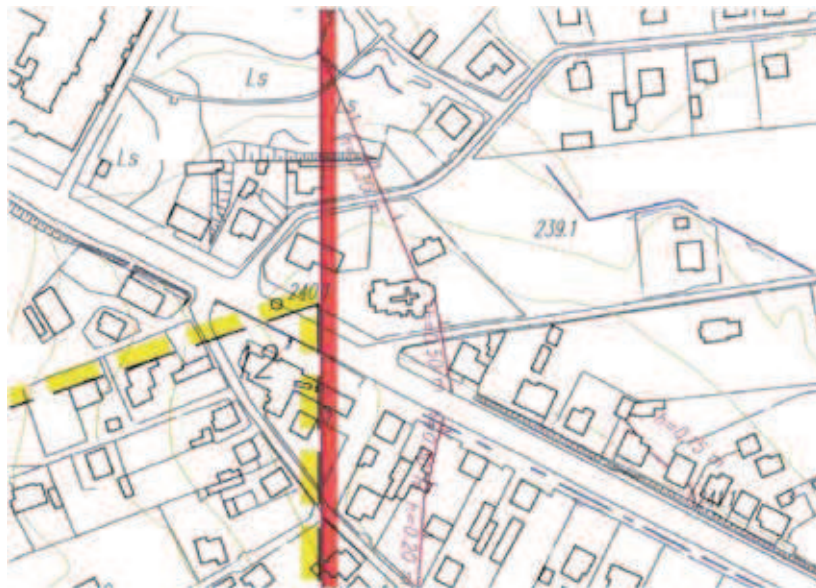
wzniesionym w 1737 roku w pobliskich Przyszowicach i w 1938 roku przeniesionym na obecne miejsce. Budynek jest położony na obszarze górniczym kopalni węgla kamiennego, gdzie występuje strefa uskokowa w górotworze, wskutek czego oprócz deformacji ciągłych występują deformacje nieciągłe w postaci liniowych stopni terenowych (rys.1).

Rys. 1. Lokalizacja budynku kościoła p.w. św. Mikołaja w Mikolowie Borowej Wsi
Fig. 1. Location of the St. Nicholas church in Mikolów Borowa Wsi

Przez budynek kościoła, w miejscu połączenia nawy z prezbiterium, przebiegają deformacje nieciągłe w formie dwóch progów (rys. 1). Deformacje te spowodowały wystąpienie pustek pod żelbetową płytą budynku, co stwierdzono po odkopaniu podstawy płyty (fot. 9) oraz rozwarstwienie między żelbetową płytą grubości 12 cm a warstwą betonu o średniej grubości 15 cm. To ostatnie uszkodzenie można obserwować na przekroju powstałym po wykonaniu odwiertu przez warstwę betonu i płytę (fot. 10). Ponadto na styku prezbiterium z nawą widoczna była deformacja ściany oraz towarzysząca jej rozluźnienia połączeń belek ścian i pokrycia dachu.

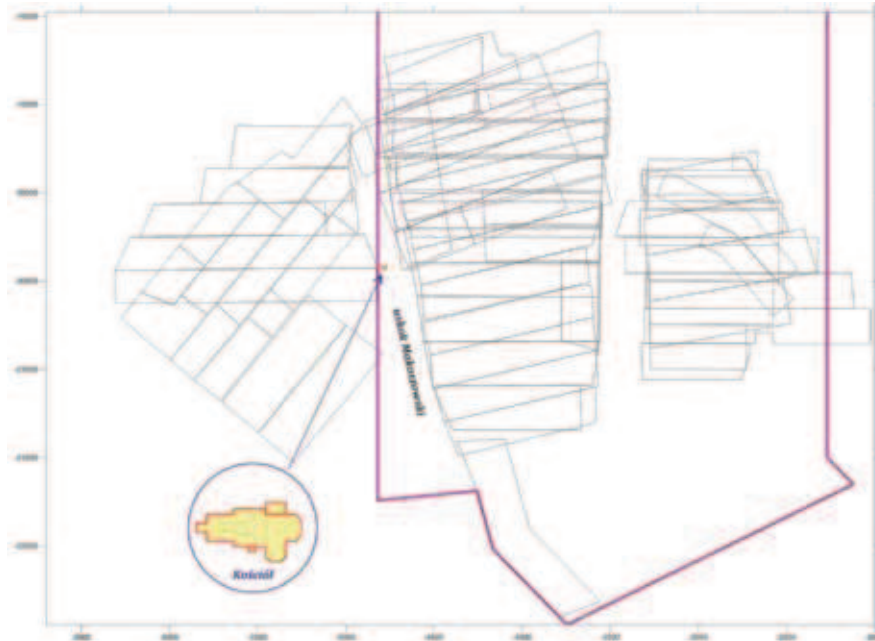
Na rysunku 4 przedstawiono w schematycznie zakres dokonanej eksploatacji od 1975 r. (początek eksploatacji) do 2010 r. Budynek kościoła znajduje się w strefie uskoku, w rejonie granicy obszaru górniczego. W latach 1975-2010 wyeksploatowano po stronie kopalni zachodniej dwa pokłady 358/1 i 363, a po stronie wschodniej strefy uskokowej trzy pokłady 358/1, 364/1 i 364/3. Eksploatacje pokładów węgla o grubości od 1,8 do 2,6 m prowadzono z zawałem stropu na głębokości od 600 m do 740 m.

Rys. 4. Schemat dokonanej eksploatacji górniczej w rejonie budynku kościoła
 Fig. 4. Scheme of conducted mining exploitation in the vicinity of the church
