Powiązanie ekologicznych aspektów projektowania z negatywnym oddziaływaniem roślinności na budynek

Dr hab. inż. Bohdan Stawiski, prof. UP, Uniwersytet Przyrodniczy we Wrocławiu
Inż. Bożena Błaszczuk, B&B Zarządzanie Projektowanie

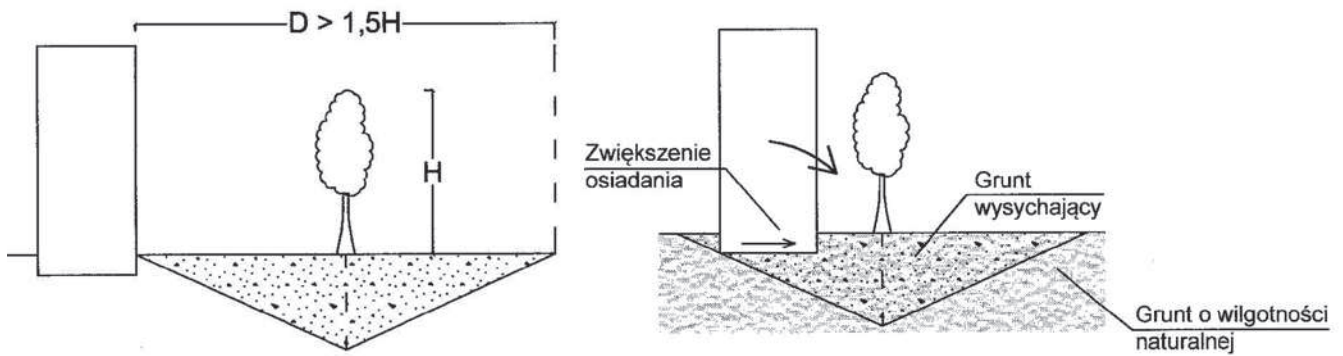
Rys. 11. Przekiętny zasięgu osuszania gruntu przez drzewo w zależności od jego wysokości [1]; dokładniejsze informacje na ten temat podano w pracy [7]

Projektanci na ogół wiedzą, że im większe urośnie drzewo, tym jego oddziaływanie na budynek będzie większe. Można przyjmować, że zasięg układu korzeniowego obejmuje obszar o promieniu 0,75 do 1,0 wysokości drzewa (rys. 11).
