# Przykład tymczasowego wzmocnienia stalowych kratownic dachowych w parowozowni

dr hab. inż.  
**MACIEJ SZUMIGAŁA, PROF. PP**  
Politechnika Poznańska  
Wydział Inżynierii Lądowej i Transportu  
ORCID: 0000-0001-7691-8908

mgr inż.  
**TOMASZ SZUMIGAŁA**  
Politechnika Poznańska  
Wydział Inżynierii Lądowej i Transportu  
ORCID: 0000-0002-7579-260X

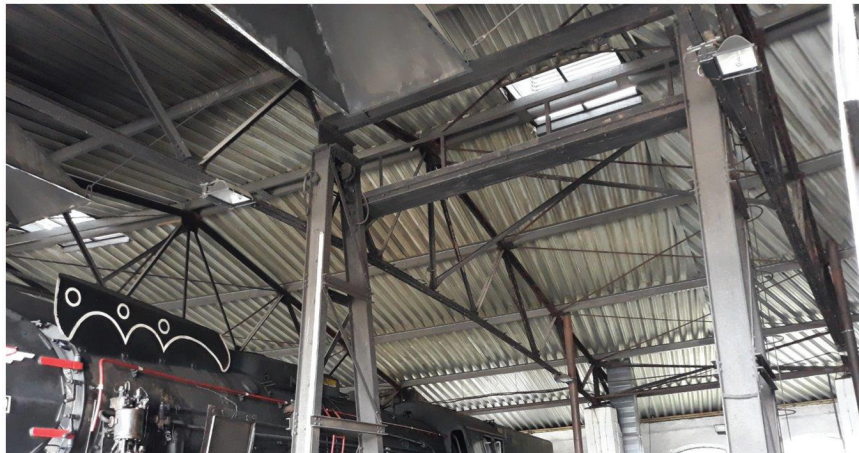
Rys. 3. Widok stalowej konstrukcji dachu parowozowni

Zgodnie z dostarczonymi przez użytkownika dokumentami i fotografiami oraz na podstawie własnych obserwacji dokonanych w czasie pobytu na miejscu w parowozowni stwierdzono, że stan techniczny konstrukcji stalowej jest zły. Zostały potwierdzone obserwacje osób wykonujących okresowe przeglądy co do miejsc najbardziej uszkodzonych korozyjnie i zakresu zniszczeń (rys. 5., 6., 7.).
