## Damage causes of the railway axles – case study

The Railway Research Institute

**Abstract:** The article presents a study of analyzed cases of operational damages of the railway axles, which caused the derailment of the rolling stock. A case of twisting the axle journal and cracking the axle journal in freight wagons will be presented as an example. Both considered cases concern samples that have been in operation for decades and are made of unalloyed steel commonly used at this time. The scope of the tests included verification of the material properties, inspection of fractures, MES simulations, and description of the cause-effect sequence leading to the incidents. The presented material can be used to raise awareness and improve the competence of operational staff employed in the entities in charge of maintenance (ECM).

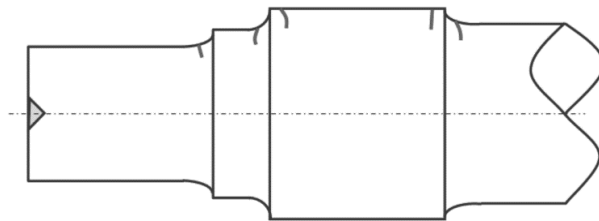
Kiedy dochodzą inne czynniki mogące mieć wpływ na warunki pracy osi kolejowej i elementów z nią powiązanych, pęknięcie może wystąpić niemal w każdej strefie. Poza omówionym wyżej obszarem, najczęściej można spotkać się z pęknięciami w obszarach oznaczonych na rys. 2 (od lewej) czopa, przedpiaścia, podpiaścia i części środkowej osi.

Rys. 2. Miejsca występowania pęknięć eksploatacyjnych osi kolejowej (źródło: [2])

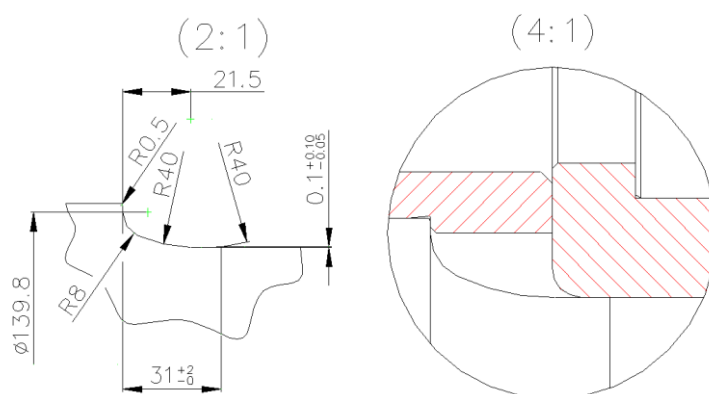
Rys. 7. Schemat wykonania prawidłowej obróbki przejścia geometrycznego i jego współpracy z pierścieniami osadzonymi na czopie i przedpiaście (źródło: [1])

W przypadku istotnych zmian średnicy czopa lub jakiegokolwiek innej średnicy osi kolejowej na naprawczą, niezwykle ważne jest przetoczenie całej osi w celu zachowania właściwych proporcji średnic współpracujących. Po operacji toczenia każdej z powierzchni należy przywrócić zalecaną chropowatość a także przywrócić odpowiednie promienie przejść geometrycznych. W przypadku powierzchni czopa i przejścia czopa w przedpiaście, w omawianym przypadku wymagane było przywrócenie chropowatości  $Ra=0,8\ \mu\text{m}$  oraz wykonanie właściwego przejścia czopa w przedpiaście przy jednoczesnym zachowaniu bezkrawędziowego i polerowanego przejścia geometrycznego, które w formie wykonawczym przedstawiono na rys. 7.

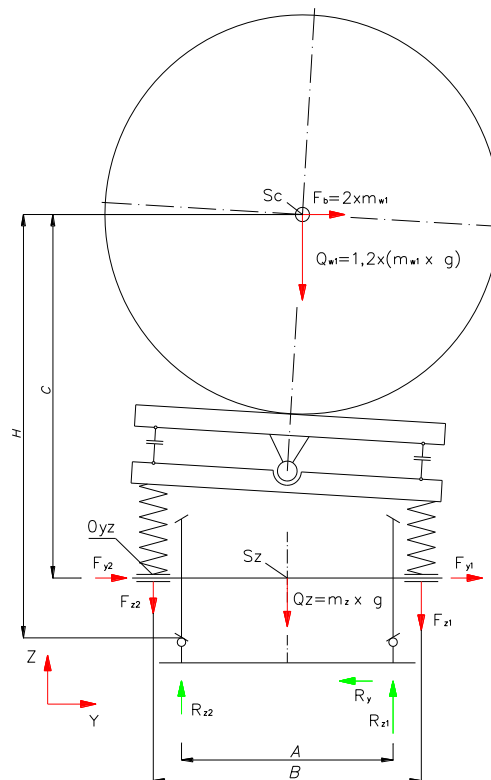
W wyniku stwierdzenia śladów wskazujących na uszkodzenie łożyska jako na przyczynę zdarzenia, wykonano szereg obliczeń symulacyjnych obejmujących obszar czopa i podpięcia osi zestawu kołowego o dopuszczalnym obciążeniu statycznym 20 ton/oś. Oś obciążono siłami działającymi równomiernie oraz zwiększonymi o 20% wywołanymi dynamiką jazdy wagonu po torach według schematu przedstawionego na rys. 14.

Rys. 14. Schemat obciążeń zestawu kołowego dla przypadku L2 (opracowanie własne) gdzie: A – rozstaw okręgów toczących = 1500 mm, B – rozstaw maźnic = 2000 mm, C – wysokość srodka ciężkości części usprężynowanej wagonu nad osią = 1340 mm, H – wysokość srodka ciężkości części usprężynowanej wagonu nad główką szyny = 1800 mm,  $m_{w1}$  – masa usprężynowana wagonu przypadająca na jeden zestaw = 18500 kg,  $m_z$  – masa omaźnicowanego zestawu kołowego = 1500 kg.

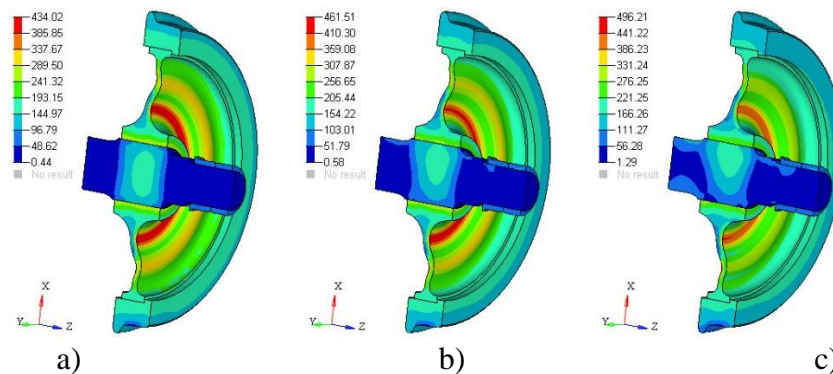
Rys. 16. Naprężenia zredukowane w zestawie kołowym- widok ogólny, a) obciążenie L0, b) obciążenie L1, c) obciążenie L2 (największe naprężenia w tarczy koła bosego od 434 do 496 MPa) (źródło: opracowanie własne)

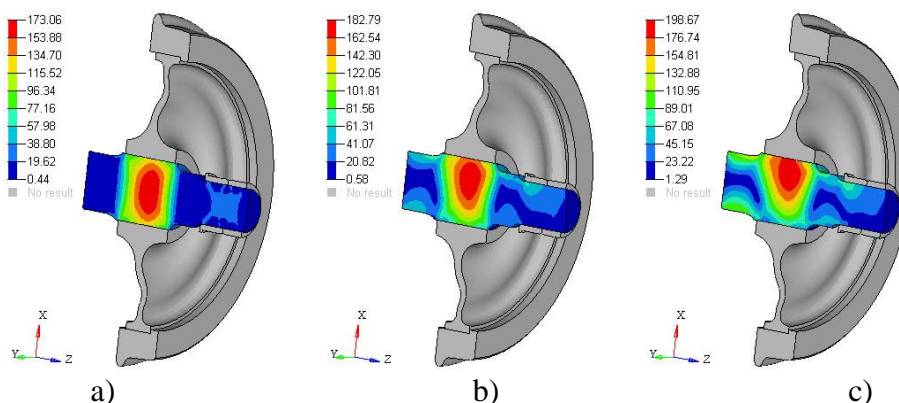
Rys. 17. Naprężenia zredukowane w osi zestawu kołowego, a) obciążenie L0, b) obciążenie L1, c) obciążenie L2 (największe naprężenia w obrębie podpięcia koła od 173 do 198 MPa) (źródło: opracowanie własne)

Obliczenia MES wskazały największe naprężenia ściskające dla przypadku L2 w strefie podpięcia, wynoszące 198 MPa, natomiast skok naprężeń z uwzględnieniem obszarów rozciąganych i ściskanych w tym obszarze wynosił od  $(30 \div 142)$  MPa do  $(-173 \div -199)$  MPa. Rozpatrując naprężenia w strefie czopa, wynikające z wykonanych symulacji, stwierdzono

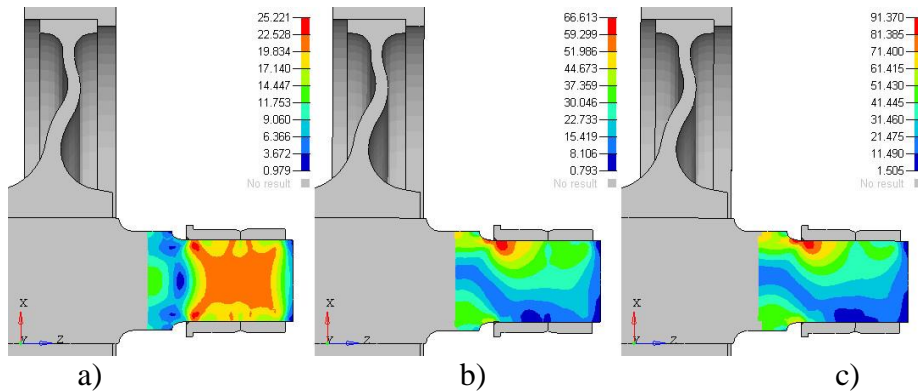
Rys. 18. Naprężenia zredukowane w czopie osi zestawu kołowego, a) obciążenie L0, b) obciążenie L1, c) obciążenie L2 (źródło: opracowanie własne)

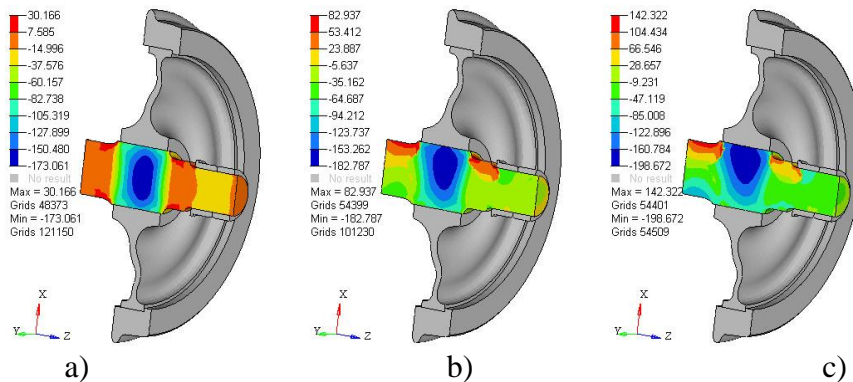
Rys. 19. Naprężenia zredukowane w osi zestawu kołowego z uwzględnieniem obszarów rozciąganych i ściskanych, a) obciążenie L0, b) obciążenie L1, c) obciążenie L2 (źródło: opracowanie własne)

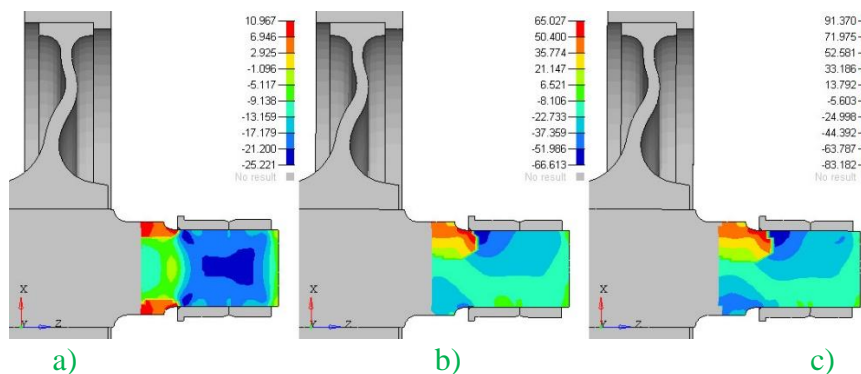
Rys. 20. Naprężenia zredukowane w czopie osi zestawu kołowego z uwzględnieniem obszarów rozciąganych i ściskanych, a) obciążenie L0, b) obciążenie L1, c) obciążenie L2 (źródło: opracowanie własne)

występowanie znacznego gradientu naprężeń w strefie przejścia czopa w przedpiaście, wynoszące w tym obszarze od około  $(10 \div 91)$  MPa do zakresu  $(-25 \div -83)$  MPa w obszarze ściskanym. Powodowało to zauważalną granicę pomiędzy nieprężeniami ściskającymi i rozciągającymi o znacznym gradientcie w obrębie miejsca osadzenia pierścienia wewnętrznego łożyska. W przypadku jakiegokolwiek niesprawności łożyska osiowego, może być to obszar najbardziej podatny na uszkodzenie.

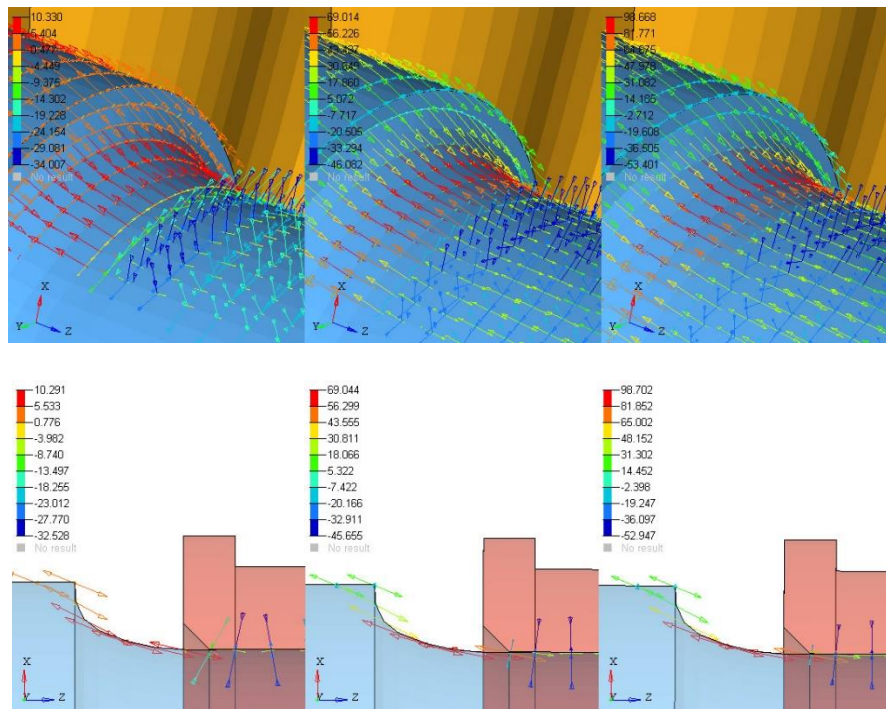
Rys. 21. Naprężenia główne i ich kierunki w obszarze przejściowym czopa i w miejscu osadzenia wewnętrznego pierścienia łożyska (źródło: opracowanie własne)

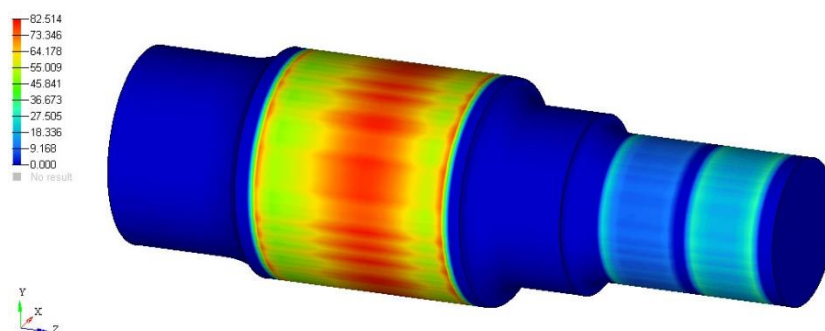
Wyniki symulacji przedstawione na rys. 22 wskazywały na relatywnie mniejsze naprężenia kontaktowe połączenia tarcowego pierścieni-czop w stosunku do połączenia włączanego piasty koła na podpiaście osi. Rozważając różnice powierzchni styku obu połączeń przyjęto także hipotezę, że miejsce połączenia pierścienia wewnętrznego łożyska osiowego z czopem osi powinno być obszarem, w którym poślizg wału względem elementu osadzonego wystąpi wcześniej niż w miejscu połączenia osi z piastą koła.

Rys. 22. Rozkład ciśnienia kontaktowego w osi (źródło: opracowanie własne)
