# **Postępowanie z przebudową zabytkowych obiektów komunikacyjnych na przykładzie ulicy Zamkowej w Lublinie**

**Streszczenie:** W 2010 roku, pracownicy Katedry Dróg i Mostów, Wydziału Budownictwa i Architektury Politechniki Lubelskiej na zlecenie Gminy Lublin wykonali ekspertyzę stanu technicznego wiaduktu nad ulicą Podwale oraz arkadowego przejścia nad ciągiem pieszym zlokalizowanych w ciągu drogi gminnej nr 106814 – ulicy Zamkowej w Lublinie. Głównym celem było przede wszystkim ustalenie przyczyny pojawiających się uszkodzeń schodów prowadzących z Placu Zamkowego na ulicę Zamkową.

W 2011 roku biuro projektowe DrogMost Lubelski Sp. z o.o. przygotowało dokumentację projektową przebudowy ulicy Zamkowej na odcinku od Bramy Grodzkiej do końca wiaduktu wraz z obiektami towarzyszącymi. Zaś sama przebudowa została wykonana w 2012 roku.

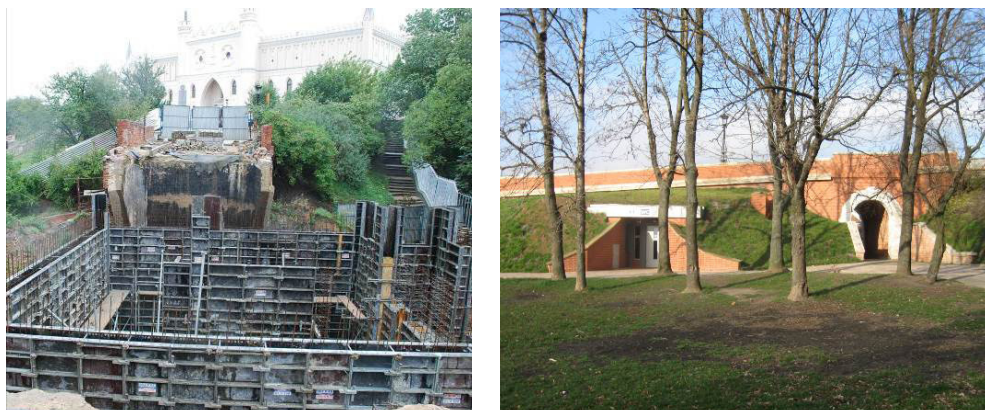
Przy samym przejściu arkadowym od strony błoni został wybudowany wspomniany już wcześniej szalet miejski. W tym celu należało rozebrać istniejący nasyp od km 0+41,00 do przejścia arkadowego (fot. 19 [4 i 5]).

Fot. 19. Budowa szaletu miejskiego [4 i 5].
