Awaria budynku zabytkowego w wyniku realizacji prac budowlanych w sąsiedztwie

Tomasz Błaszczyński

Streszczenie: W związku z projektowaną budową wielofunkcyjnego budynku biurowo-usługowego w Poznaniu, a także w związku z przewidywaną modernizacją technicznej infrastruktury podziemnej, powinna zachodzić potrzeba inwentaryzacji i oceny stanu technicznego istniejących obiektów sąsiednich. Także zgodnie z wymogami sformułowanymi w decyzji o warunkach zabudowy oraz zgodnie z uwagami zawartymi we wcześniejszych ekspertyzach, powinno się wykonać te prace. Inwentaryzacja i ocena stanu technicznego istniejących obiektów sąsiednich powinna być wykonana pod kątem wpływu budowy na nie i przeciwdziałania ewentualnym skutkom związanym z realizacją projektowanych robót w sąsiedztwie. Niestety inwestor takich prac nie podjął, a realizowane prace doprowadziły do stanu awaryjnego w analizowanym budynku zabytkowym.

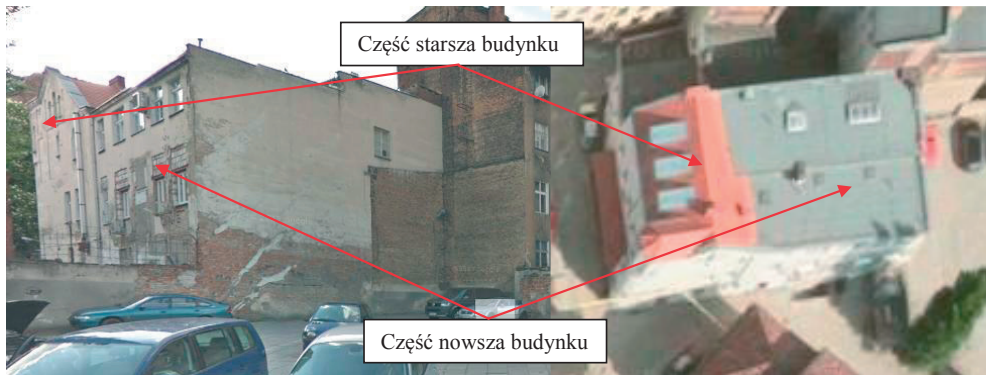
Obiekt jest w większości podpiwniczony (z wyłączeniem fragmentu przylegającego do wschodniej ściany szczytowej, czyli działki nr 31 – Rys. 1) i w dawnych czasach był prawdopodobnie poddany rozbudowie. W bryle całego budynku wyróżnić można zachodnią część starszą 4-ro kondygnacyjową (najprawdopodobniej pierwotną z drugiej połowy XIXw.) i nowszą część zlokalizowaną przy działce nr 31, trzykondygnacyjową, która najprawdopodobniej była wynikiem przebudowy lub dobudowy do pierwotnego budynku. Ze względu na zastosowane technologie i rozwiązania konstrukcyjne, należy przypuszczać, że tej przebudowy lub dobudowy, dokonano w drugiej połowie lat dwudziestych XXw. Obie te części połączono w jedną całość tworząc spójny wewnętrzny układ funkcjonalny, wyposażony w dwie oddzielne klatki schodowe (starszą – drewnianą i nowszą – żelbetową). Część starsza budynku jest przekryta dachem dwuspadowym natomiast część niższa późniejsza przekryta jest dachem płaskim typu pulpitowego (Rys. 2).

Rys. 2. Analizowany budynek zabytkowy

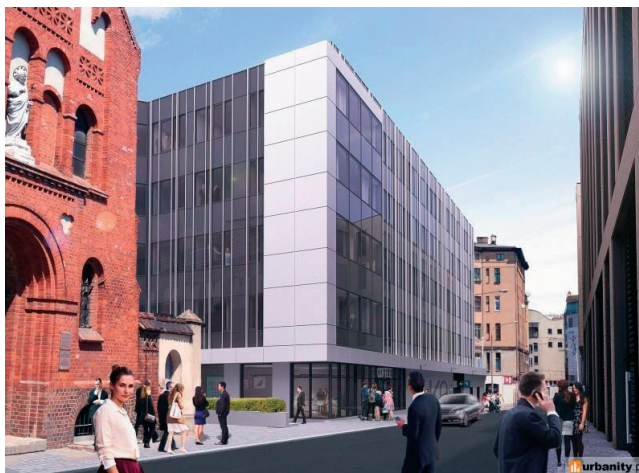
Nowo realizowany obiekt biurowo-usługowy posiadać miał 5 kondygnacji nadziemnych i nie miał być podpiwniczony. Zaprojektowany został jako przyległy do ściany szczytowej analizowanego budynku zabytkowego. Nowy budynek zaprojektowano w formie zwartej jednobryłowej, o wysokości nieodbiegającej od wysokości budynków sąsiednich (Rys. 8).

Rys. 8. Wizualizacja realizowanego na działce sąsiedniej budynku biurowo-usługowego
