**Andrzej KYSIAK**  
Politechnika Częstochowska

## **WPLYW BŁĘDÓW WYKONAWCZYCH NA TRWAŁOŚĆ SYSTEMU DOCIEPLENIA METODĄ ETICS**

Artykuł przedstawia najczęstsze wady wykonania docieplenia ścian budynków metodą ETICS. Omówiono zostało zagadnienie wpływu uszkodzeń poszczególnych elementów systemu ociepleniowego na jego trwałość i odporność.

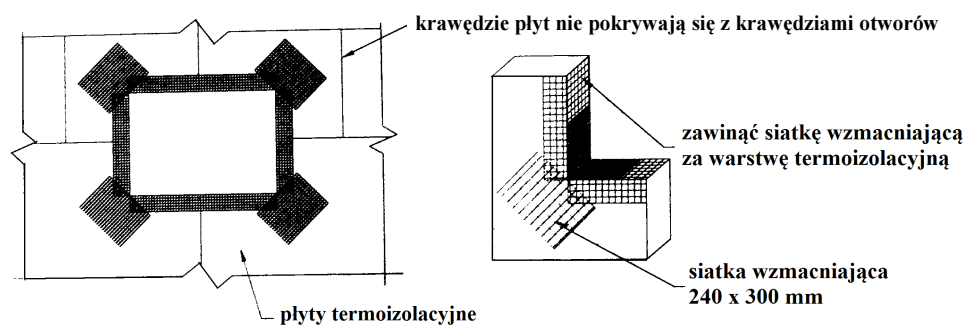
- nieprawidłowych zakładów siatki zbrojącej,
- wadliwego ułożenia płyt termoizolacji (nachodzenie się szczelin) i niewłaściwego wzmocnienia otworów siatką zbrojącą (rys. 7),
- wadliwego przyklejenia płyt izolacyjnych do podłoża.

Rys. 7. Wymagania dotyczące rozmieszczenia płyt termoizolacyjnych i siatki zbrojeniowej wokół otworów okiennych
