Ocena stanu technicznego i propozycja naprawy balkonu, na przykładzie balkonu w zabytkowym budynku z przełomu XIX i XX wieku

Dr inż. Elżbieta Grochowska, Uniwersytet Zielonogórski

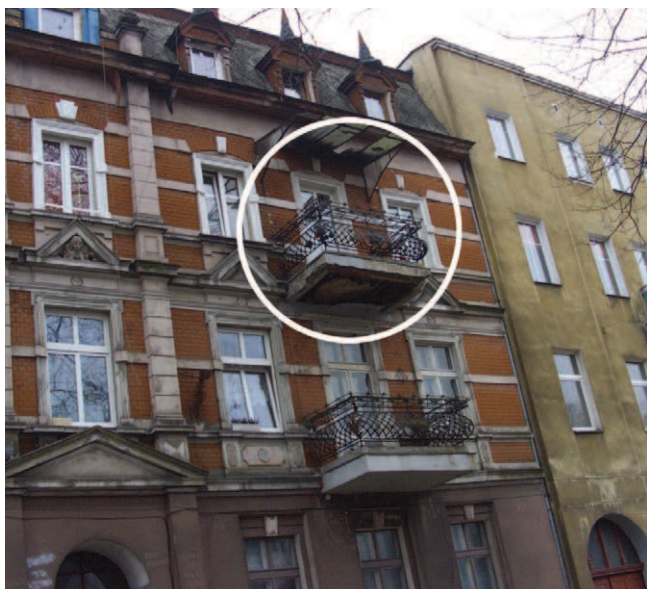
Rys. 1. Elewacja frontowa budynku, od ulicy Piastowskiej

Opisywany balkon znajduje w budynku mieszkalnym, wielorodzinnym, na drugim piętrze. Widok ogólny balkonu pokazano na rysunku 1. Nad balkonem istniało niegdyś zadaszenie, obecnie są to szczątki szkła zbrojonego, niebezpiecznego dla otoczenia, opartego na stalowej konstrukcji.
