ANALIZA PRZYCZYŃ POWSTAWANIA PĘKNIĘĆ ZMĘCZENIOWYCH W KONSTRUKCJI BĘBNA PĘDNEGO MASZYNY WYCIĄGOWEJ

ANALYSIS OF THE CAUSES OF FATIGUE CRACKS IN THE CONSTRUCTION OF A MOTION WHEEL IN HOISTING MACHINE

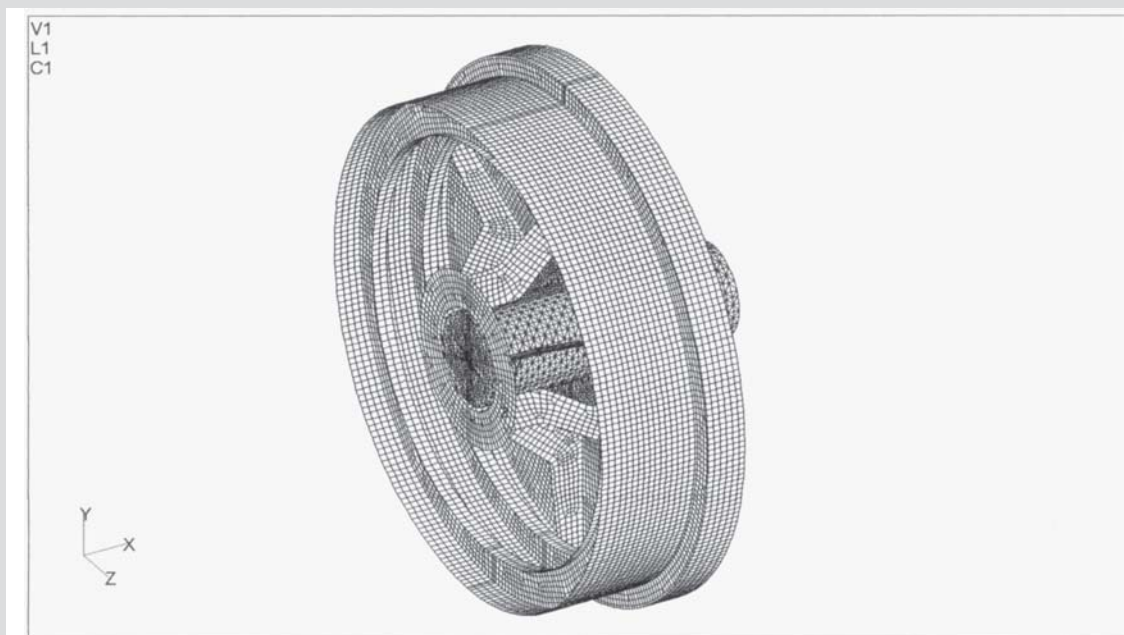
Rys. 3. Podstawowy model obliczeniowy bębna pędno – MP

Analizę wytrzymałościową bębnow pędnych wykonano metodą elementów skończonych (MES), przy wykorzystaniu programów komputerowych „FEMAP” i NE/Nastran, opierając się na opracowanym podstawowym numerycznym modelu obliczeniowym konstrukcji bębna pędnego – MP. Przedstawiony na rysunku 3 model obliczeniowy obejmuje połowę bębna pędnego wraz z przynależną mu częścią wału. Model ten, złożony z odpowiednich elementów typu płytowego i bryłowego, odwzorowuje w pełni geometrię analizowanej konstrukcji. Obciążenie modelu stanowiły siły pochodzące od oddziaływania lin (tab. 1), jak również ciężar odpowiedniej części konstrukcji. Obciążenie pochodzące od sił w linach zostało odpowiednio rozłożone wzdłuż linii styku lin z płaszczem bębna.
