Sławomir Fabich, Bogdan Kokot*, Jacek Kulicki**, Marcin Szlązak**

OBUDOWA TUBINGOWA SZYBÓW W LGOM. PRZYCZYNY USZKODZEŃ OBUDOWY, STOSOWANA PROFILAKTYKA ZAPOBIEGANIA USZKODZENIOM ORAZ METODY NAPRAW

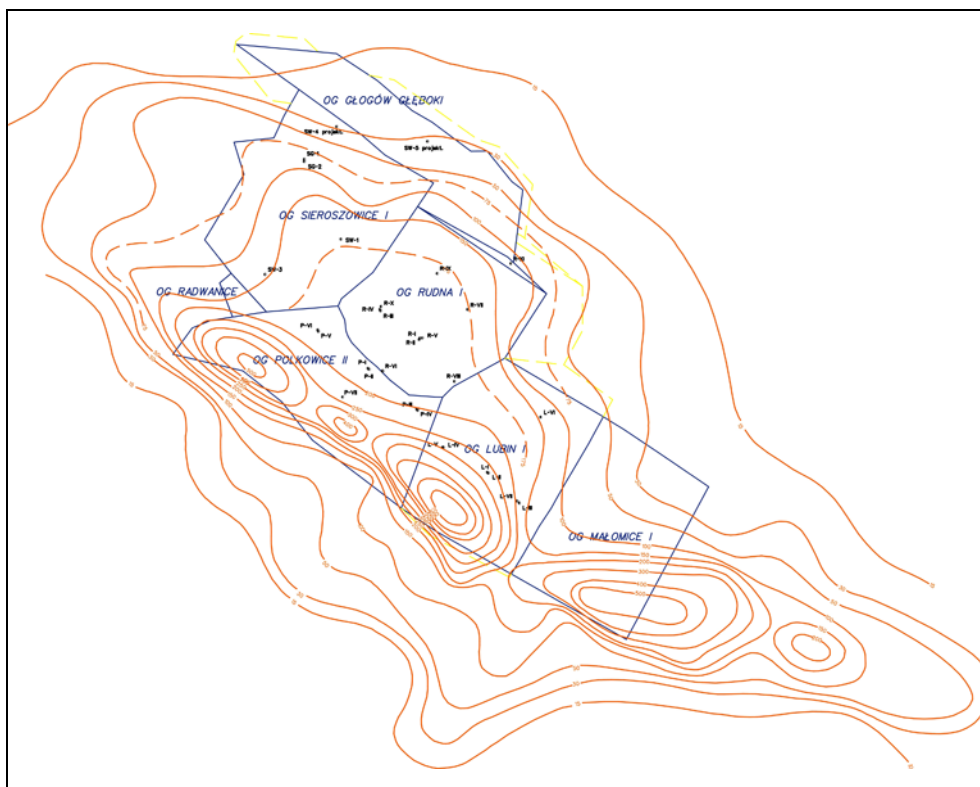
Rys. 4. Wielkopowierzchniowa niecka obniżeniowa — odwodnieniowa w LGOM (stan na koniec 2004 r.)

Na przykład według stanu na koniec 2004 r. obniżenia powierzchni terenu w rejonach zrębów szybów, wynikające z odwodnienia górotworu, wynosiły dla najstarszych z nich od 190 mm (rejon Polkowice Głównie i Zachodnie), poprzez 200 mm (rejon Polkowice Wschodnie oraz Lubin Wschodni) i 250 mm (rejon Lubin Główny) do 300 mm (rejon Lubin Zachodni). Specyfika trwającego procesu drenażu powoduje kompresję warstw zawodnionych i w konsekwencji znaczące deformacje pionowe górotworu oraz obudowy w rejonie spągu trzeciorzędu. Na taki stan deformacji górotworu nakładają się wpływy związane z oddziaływaniem samej eksploatacji złoża, prowadzonej na zewnątrz filara ochronnego. Przykładowy stan pionowych deformacji obudowy jednego z szybów LGOM, funkcjonującego od 1967 r., przedstawiono na rysunku 5.

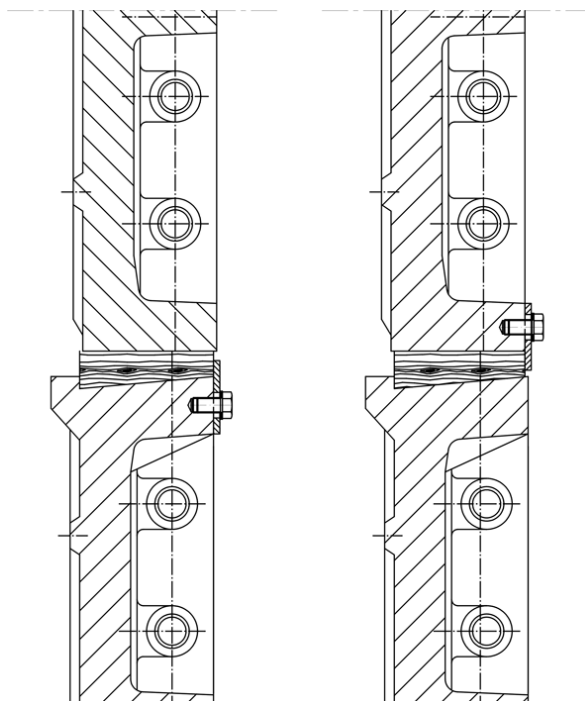
Rys. 6 Konstrukcja szczelin pikotażowych w szybach \varnothing 6 m

Przy pionowej deformacji (kompresji) kolumny tubingowej w stopniu przekraczającym wartość progową (na podstawie własnych analiz uśredniona wartość progowa dla konstrukcji obudów tubingowych \varnothing 6,0 m w LGOM wynosi $\sim 2,0$ mm/m) [3] właśnie tubingi pikotażowe narażone są w pierwszej kolejności na pęknięcia kompresyjne. W pęknięciach kołnierzy pikotażowych istotną rolę odgrywa uformowanie kołnierzy poziomych nośnych, przylegających bezpośrednio do szczeliny pikotażowej. W celu zapewnienia szczelności szczeliny górna płaszczyzna kołnierza pierścienia pikotażowego dolnego jest ukośna, co powoduje pewniejsze utrzymanie w szczelinie drewnianego uszczelnienia. Czynniki zakłócające
