Tomasz Karnowka, Wiesław Grzybowski**

REKONSTRUKCJA OBUDOWY PODZIEMNEGO ZBIORNIKA UROBKU W KWK „RYDUŁTOWY-ANNA”

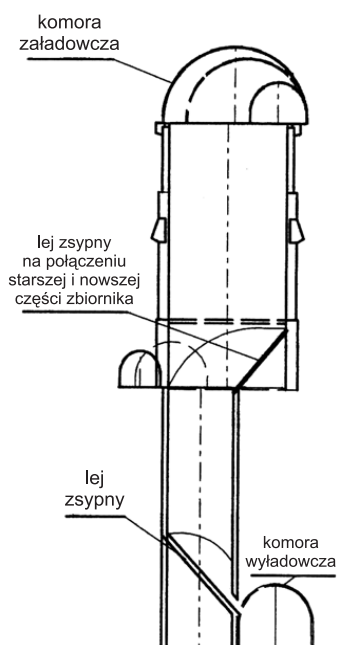
Rys. 3. Zbiornik urobku w KWK „Rydułtowy-Anna”

Zbiornik ten posiada nietypową budowę (rys. 3) związaną z historią jego powstania. Starsza, dolna część o średnicy 5 m i wysokości 20 m wydrążona została z przekopu wschodniego I poz. 800 m i eksploatowana była do roku 1999. W roku 2001 ukończona została rozbudowa zbiornika polegająca na wydrążeniu jego drugiej, górnej części pomiędzy przekopem odstawy urobku nad poziomem 800 m a przekopem wschodnim I poz. 800 m. Ta część zbiornika ma średnicę 9 m i wysokość 20 m. Połączenie obydwu części zbiornika wykonane jest na poz. 800 m w przekopie wschodnim I w postaci zamkniętego pierścienia

obudowy stalowo-betonowej. Na tym odcinku wewnątrz zbiornika wykonany jest lej zsy-powy stanowiący przejście ze średnicy 9 na 5 m.

W czasie wizji lokalnych przeprowadzonych w 2006 roku stwierdzono, że na skutek intensywnej eksploatacji zbiornika doszło do znacznych uszkodzeń obudowy jego starszej części oraz uszkodzeń leja zsypanego w rejonie połączenia obydwu części zbiornika (rys. 4 i 5).

Stwierdzono następujące uszkodzenia:

- 1) ubytki obmurza:
 - poniżej pierścienia oporowego szyn stanowiących pokrycie leja zsypanego na połączeniu starszej i nowszej części zbiornika a powyżej górnego pierścienia blach osłonowych (zabudowanych podczas remontu obmurza w roku 2001),
 - poniżej pierścienia dolnego z blach osłonowych,
 - na wysokości istniejących blach osłonowych,
 - nad wlotem do gardzieli w dolnej części zbiornika;
- 2) uszkodzenia leja zsypanego:
 - zniszczenie kilkunastu szyn pokrycia leja zsypanego,
 - zniszczenie dwóch segmentów pierścienia oporowego dla szyn pokrycia leja,
 - powstanie wylomu w skosie leja i w obmurzu poniżej leja.
