*Lucyna Florkowska**

USZKODZENIA BUDYNKÓW I DEFORMACJE TERENU WYWOŁANE EKSPLOATACJĄ GÓRNICZĄ W SILNIE NARUSZONYM GÓROTWORZE W DZIELNICY WIREK W RUDZIE ŚLĄSKIEJ**

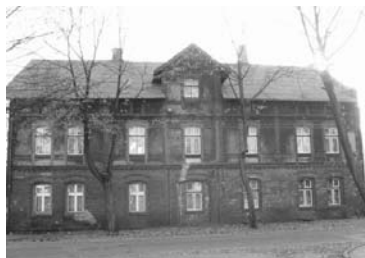
Rys. 3. Familok, Ruda Śląska, Wirek

W obszarze poddanym wpływom eksploatacji ściany 182/pok. 418 (rys. 2) znalazły się głównie budynki mieszkalne – charakterystyczne familoki (rys. 3), zabytkowe XIX wieczne kamieniczki (rys. 4), wille, budynek dawnego ratusza. Większość tej pięknej, historycznej zabudowy w czasie trwania eksploatacji była w złym stanie technicznym, co niewątpliwie miało wpływ na rozmiar szkód powstałych wskutek eksploatacji.
