Politechnika Śląska

Instytut Mechanizacji Górnictwa

Analiza uszkodzenia spoin elementów sekcji obudowy zmechanizowanej w aspekcie uzyskania danych do obliczeń wytrzymałościowych

The analysis of damages in the welds of the powered roof support elements with respect to the acquisition of data for mechanical strength calculations

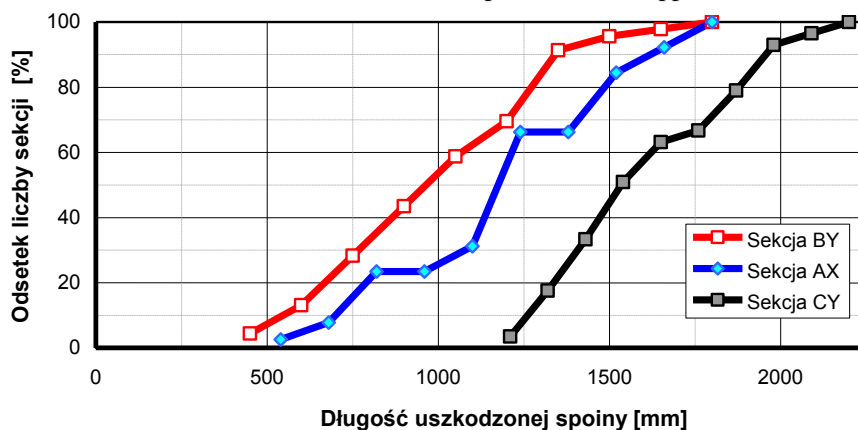
Rys. 6. Histogram skumulowanej częstości uszkodzeń spoin stropnicy rozpatrywanych trzech typów sekcji obudowy zmechanizowanej

Fig. 6. Histogram of the accumulated frequency of weld damages in the roof bar of the three investigated types of powered roof supports

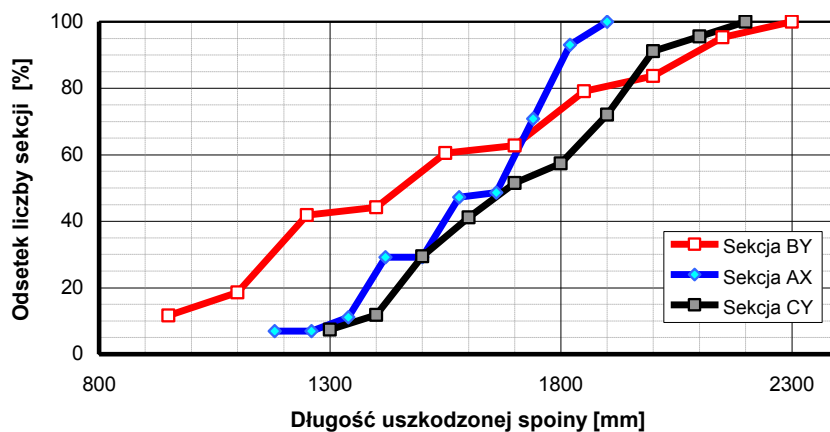
Rys. 7. Histogram skumulowanej częstości uszkodzeń spoin osłony odzawalowej rozpatrywanych trzech typów sekcji obudowy zmechanizowanej

Fig. 7. Histogram of the accumulated frequency of weld damages in the gob shield of the three investigated types of powered roof supports

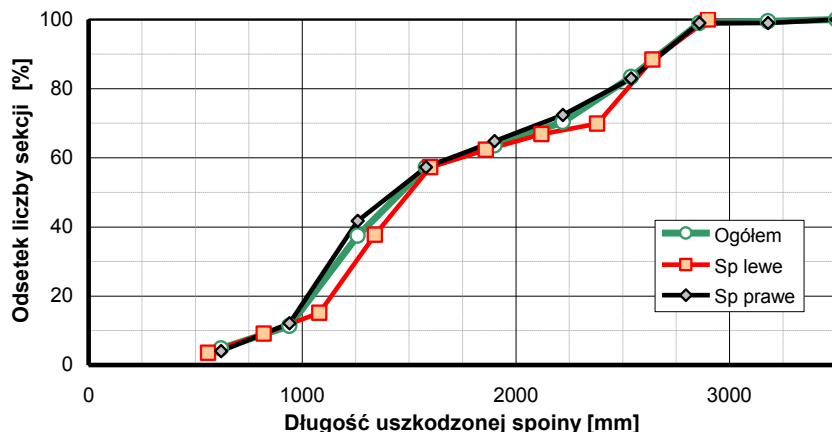
Rys. 8. Histogram skumulowanej częstości uszkodzenia spoin spągnic
 Fig. 8. Histogram of the accumulated frequency of weld damages in the floor bars

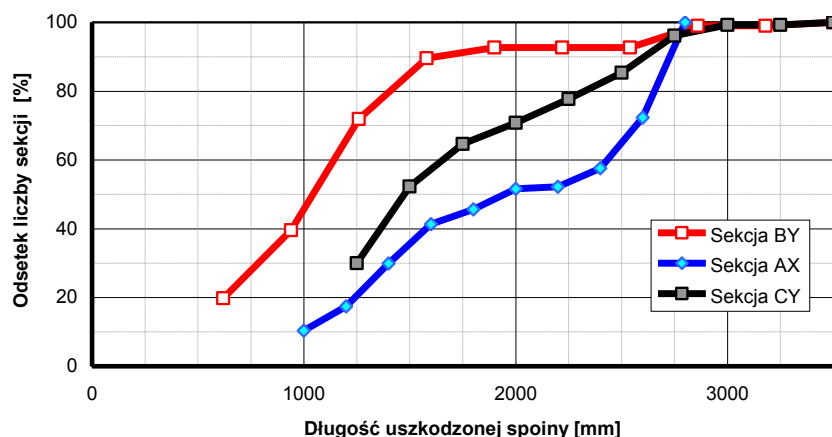
Rys. 9. Histogram skumulowanej częstości uszkodzenia spoin spągnic według typu sekcji obudowy zmechanizowanej

Fig. 9. Histogram of the accumulated frequency of weld damages in the floor bars with respect to the type of powered roof supports

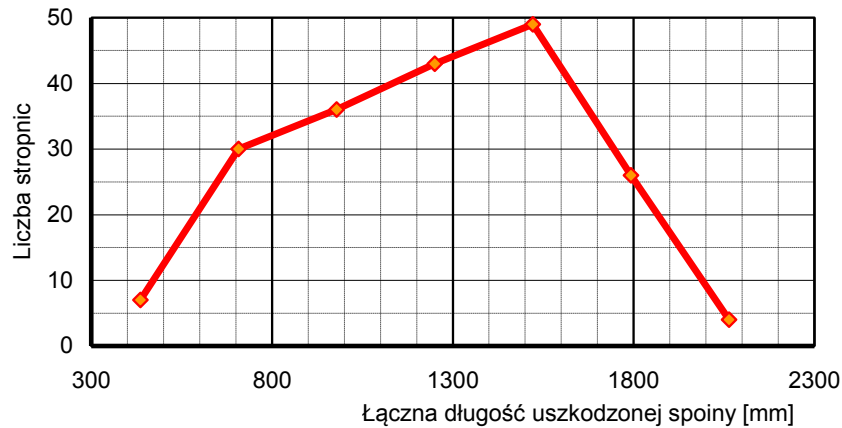
Rys. 10. Rozkład łącznej długości uszkodzenia spoin stropnicy
Fig. 10. Distribution of the total weld damage length in the roof bar

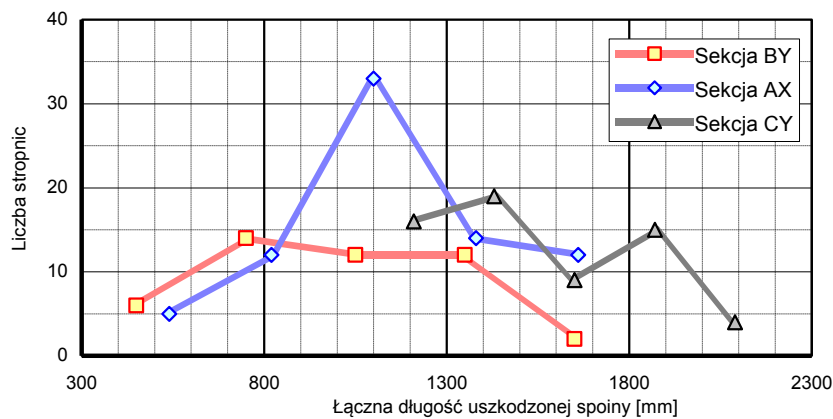
Rys. 11. Rozkład łącznej długości uszkodzenia spoin stropnicy według typu sekcji
Fig. 11. Distribution of the total weld damage length in the roof bar with respect to the support type

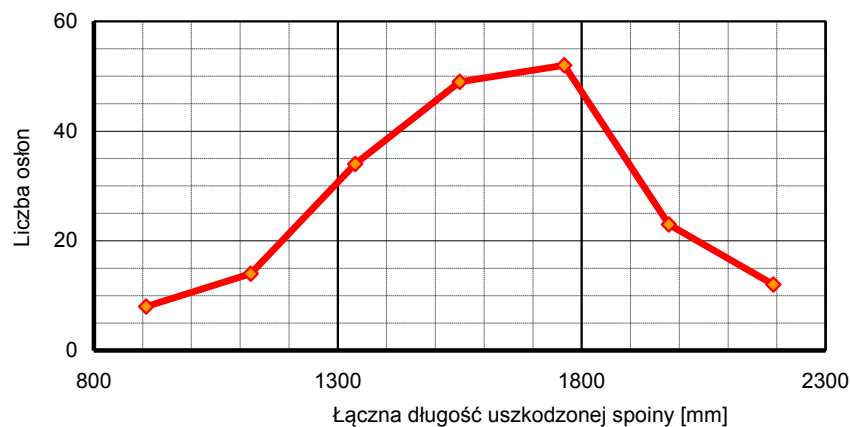
Rys. 12. Rozkład łącznej długości uszkodzenia spoin osłony odzawalowej
Fig. 12. Distribution of the total weld damage length in the gob shield

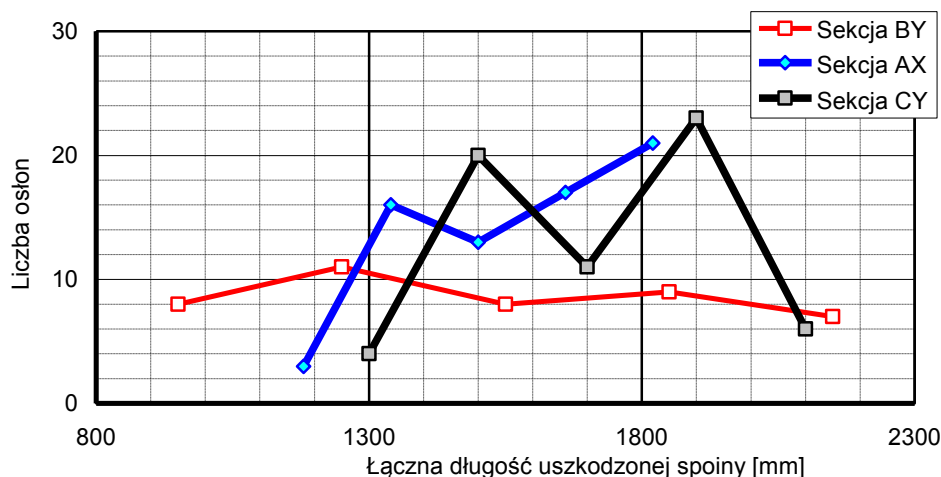
Rys. 13. Rozkład łącznej długości uszkodzenia spoin osłony odzawałowej według typu sekcji
 Fig. 13. Distribution of the total weld damage length in the gob shield with respect to the support type

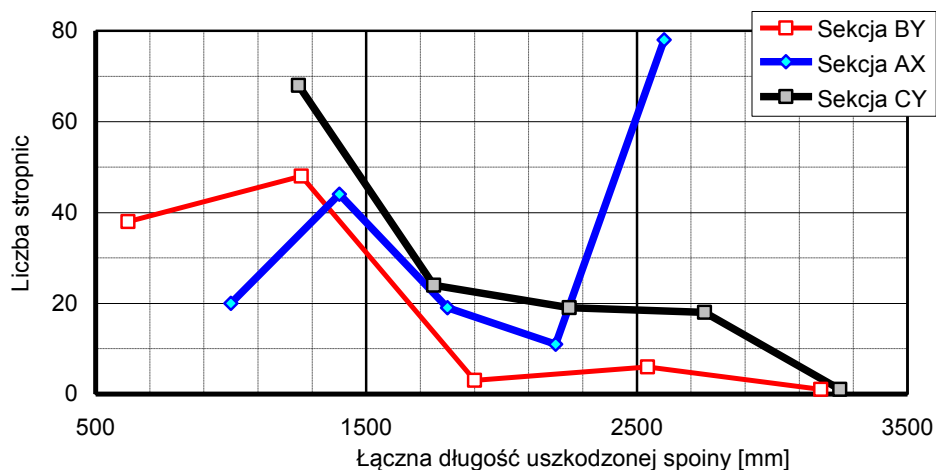
Rys. 14. Rozkład łącznej długości uszkodzenia spoin osłony odzawałowej według typu sekcji
 Fig. 14. Distribution of the total weld damage length in the gob shield with respect to the support type
