# Katastrofy i awarie mostów a rozwój wiedzy budowlanej, cz. 2

■ prof. dr hab. inż. Wojciech Radomski, Instytut Dróg i Mostów, Politechnika Warszawska

Niniejsza, druga część artykułu zawiera charakterystykę katastrof, które stanowiły kamienie milowe tego postępu. Analizie poddano wpływ doświadczeń wynikających z awarii i katastrof mostów na wzrost bezpieczeństwa ich budowy i użytkowania. Sformułowano kilka wniosków i postulatów dotyczących relacji między bezpieczeństwem obiektów mostowych a ich nowymi rozwiązaniami materiałowymi i konstrukcyjno-architektonicznymi.

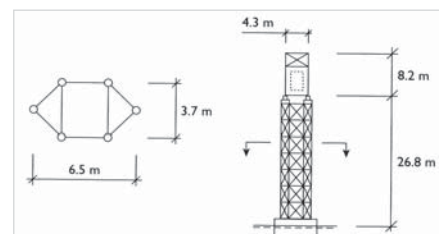
Ryc. 5. Podpora mostu Tay [12]

Projektując most, przyjęto parcie wiatru na poziomie tylko 1/3 wartości, które rzeczywiście wystąpiło tego krytycznego dnia. Na zbyt małą stateczność poprzeczną konstrukcji oraz inne usterki rozwiązania konstrukcyjnego zwracano

Most Tay został odbudowany i rozbudowany przez równoległe do starego wzniesienie nowego, niosącego drugi tor. Prace ukończono w 1887 r., a więc osiem lat po katastrofie. Nadano inny, zapewniający stabilność, kształt podporom, które wykonano ze zgrzewnego żelaza w postaci kolumn o zmiennej grubości, u góry stężonych poprzecznie łukiem. Zmieniono również konstrukcję przęsła (ryc. 4c). Most istnieje do dziś. W 2003 r. był remontowany i wzmacniany.

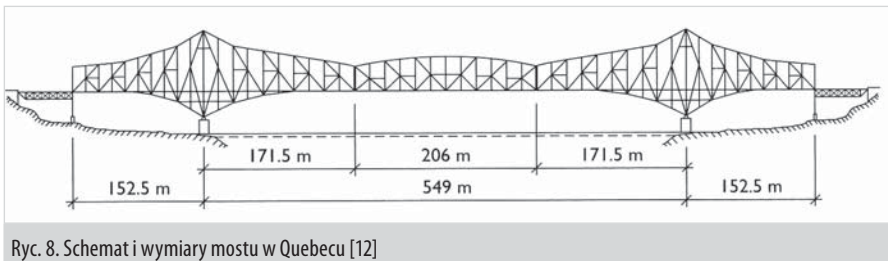
Ryc. 8. Schemat i wymiary mostu w Quebecu [12]

Przyczyny pierwszej katastrofy w najbardziej zwięzły sposób można było sformułować tak: nośność konstrukcji została przeszacowana, a działające na nie obciążenia – niedoszacowane. Komisja badająca przyczyny katastrofy orzekła, że projektant mostu, Theodore Cooper (1839–1919), skądinąd bardzo doświadczony i z dużymi osiągnięciami inżynier

Mimo to nie udało się jednak uniknąć drugiej katastrofy. Nastąpiła ona podczas podnoszenia przęsła zawieszonego (ryc. 11) o długości 195 m – w pierwszym projekcie miało ono 206 m długości (por. ryc.

8). Przeszło to było połączone z urządzeniem podnoszącym za pomocą czterech narożnych łożysk. Przyczyną katastrofy było nagłe zniszczenie jednego z nich, gdy podnoszona konstrukcja znajdowała się na wysokości 9 m nad poziomem wody. Pozostałe trzy nie wytrzymały przeciążenia, działającego na dodatek z dużym mimośrodem, i cała konstrukcja runęła do wody, ulegając skręceniu i innym deformacjom.

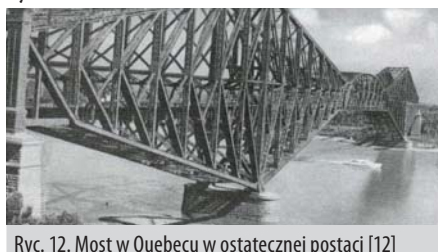
Ryc. 12. Most w Quebecu w ostatecznej postaci [12]

Drugą próbę podnoszenia przęsła, tym razem udaną, podjęto we wrześniu 1917 r., niemal równo rok po opisanej katastrofie. Sposób połączenia łożysk przęsła zawieszono z urządzeniem podnoszącym kompletnie przeprojektowano. Most oddano do użytku w październiku 1917 r., po prawie 20 latach od rozpoczęcia pierwszych robót. Ukończony most w swej ostatecznej postaci pokazano na rycinie 12.

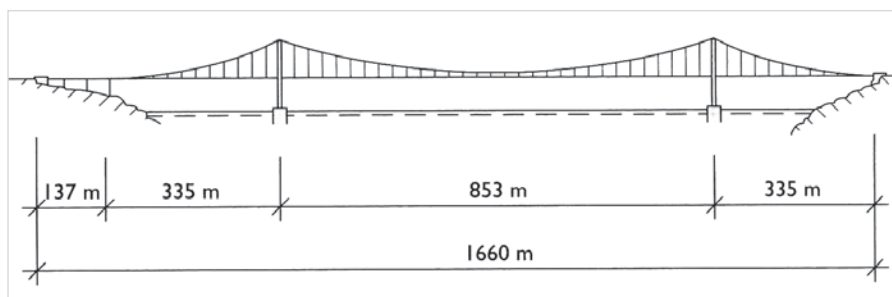
Ryc. 13. Widok boczny i główne wymiary mostu Tacoma Narrows [12]

tego jej opis przedstawimy tu w wielkim skrócie. Most ten, którego widok boczny pokazano na rycinie 13, ukończono w lipcu 1940 r. Jego katastrofa nastąpiła 7 listopada 1940 r., a więc tylko po ok. czterech miesiącach użytkowania. Jak wiadomo, głównym jej powodem było dynamiczne parcie (podmuchy) wiatru, który wiał z prędkością 16–19 m/s i wprawił przęsło w narastające drgania skrętne, co doprowadziło do zniszczenia środkowego przęsła. Przebieg katastrofy został sfilmowany (ryc. 14). Ponieważ w porę wstrzymano ruch po moście, obyło się bez ofiar w ludziach.

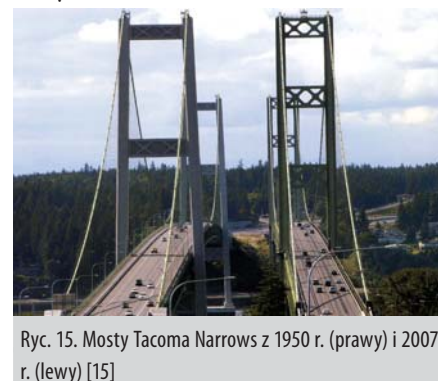
Ryc. 15. Mosty Tacoma Narrows z 1950 r. (prawy) i 2007 r. (lewy) [15]

W 1950 r. oddano do użytku drugi most wiszący Tacoma Narrows, a w 2007 r. – wobec narastającego natężenia ruchu – ukończono trzeci. Oba mosty pokazano na rycinie 15.

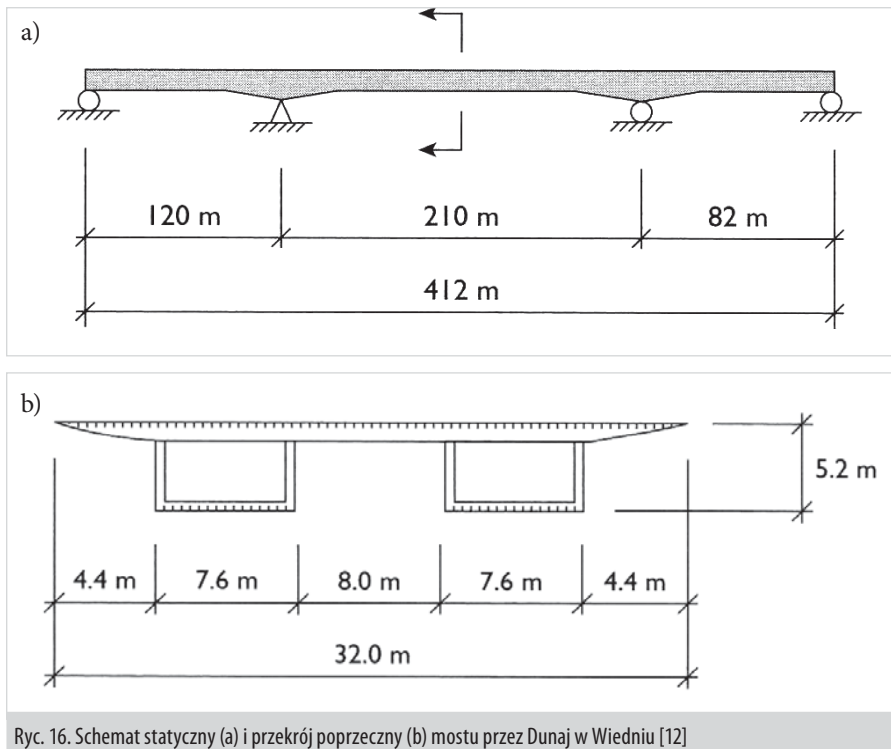
Ryc. 16. Schemat statyczny (a) i przekrój poprzeczny (b) mostu przez Dunaj w Wiedniu [12]

głównego przęsła mostu w Wiedniu oraz wyoboczenie jego pasa dolnego pokazano na rycinach 16 i 17.

Wskutek redystrybucji sił wynikającej z obniżenia podpór pośrednich oraz efektów termicznych nastąpił tak duży wzrost momentów zginających, że ściskany pas dolny przekrojów skrzynkowych uległ wyoboczeniu, powodując częściowe, lokalne zniszczenie konstrukcji. W wyniku tego powstał układ statycznie

wyznaczalny przez uformowanie dwóch przegubów w miejscach wybożenia pasa dolnego. Gdyby uformował się trzeci, to konstrukcja przekształciłaby się w mechanizm. Na szczęście do tego nie doszło i dlatego most uratowano przez wymianę uszkodzonych części konstrukcji. To dzisiejszy most Prater, normalnie użytkowany.
