## ANALIZA NUMERYCZNA STANU NAPRĘŻENIA W KLAPIE SAMOLOTU ODRZUTOWEGO

**Streszczenie:** W artykule przedstawiono metodę analizy klapy samolotu myśliwsko-bombowego, która uległa uszkodzeniu podczas eksploatacji. Ponieważ uszkodzenie to było poważnym zagrożeniem dla bezpieczeństwa lotów, podjęto działania mające na celu określenie jego przyczyny i mechanizmu rozwoju. Przedstawiono fragment prac badawczych związany z procesem przygotowania i analizy modelu komputerowego. Model komputerowy wykonano z wykorzystaniem skanera optycznego ATOS III, który pozwala na automatyczny pomiar kształtu za pomocą dwóch kamer cyfrowych o wysokiej rozdzielczości. Wyniki pomiaru transferowane są następnie do środowiska MES, gdzie wykonuje się analizy wytrzymałościowe. Zakres obliczeń komputerowych obejmował statykę liniową. Wyniki pozwoliły na zweryfikowanie hipotez dotyczących mechanizmu uszkodzenia klapy.

## THE NUMERICAL STRESS ANALYSIS OF THE AIRCRAFT FLAP

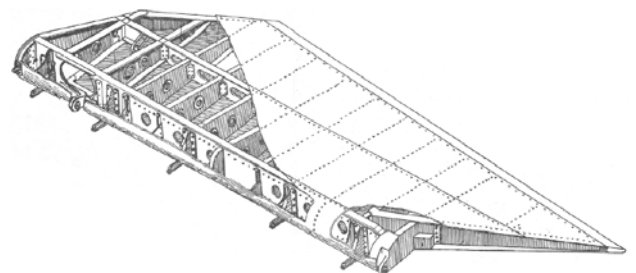
Rys. 1. Schemat budowy analizowanej klapy.

Podczas kontroli przedlotowej wykryto uszkodzenie klapy wojskowego samolotu myśliwsko-bombowego. Oględziny samolotu wykazały pęknięcie górnego pasa jednego z żeberk klapy oraz ubytek poszycia między żeberkami o powierzchni ok. 48cm<sup>2</sup>. Oceniono, że ubytek poszycia jest skutkiem pęknięcia pasa górnego na żeberku klapy, wzdłuż szwu nitowego. Ponieważ uszkodzenie to było poważnym zagrożeniem dla bezpieczeństwa lotów podjęto działania mające na celu określenie jego przyczyny i mechanizmu rozwoju.

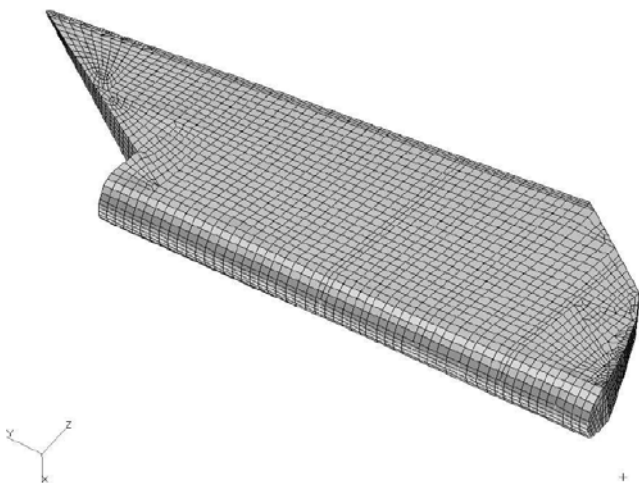
Rys. 3. Model MES klapy wychylanej

Z uszkodzonej klapy usunięte zostało poszycie co umożliwiło dokładne odtworzenie wewnętrznej struktury klapy. Na podstawie wyników pomiarów zbudowano w środowisku MSC.Patran model MES analizowanej klapy (rys.3 i 4).

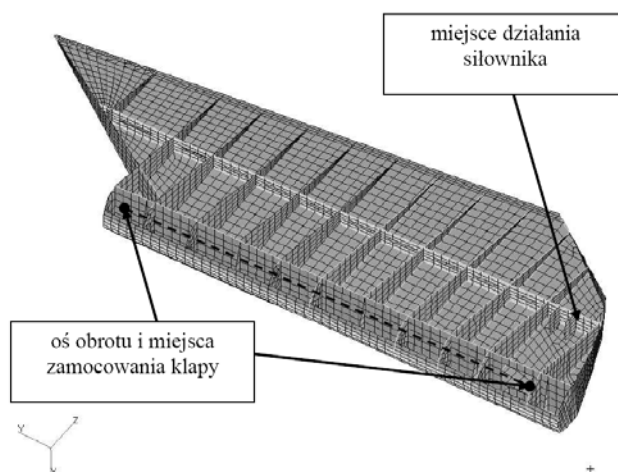
Rys. 5. Rozmieszczenie punktów zamocowania klapy

Analizowana klapa zamocowana jest do skrzydła w trzech miejscach. Przez dwa z nich przechodzi oś obrotu klapy. Obrót klapy realizowany jest przez wymuszenie siłownikiem hydraulicznym (trzeci punkt zamocowania). Rozmieszczenie punktów podparcia klapy pokazane jest na rysunku 5.
