ANALIZA PRZYCZYŃ PĘKNIĘCIA ZAWIESZENIA WYSIĘGNIKA PRZECIWWAGI KOPARKI WIELOCZERPAKOWEJ

Streszczenie: Pęknięcie zawieszenia przeciwwagi spowodowało poważną awarię koparki wieloczerpakowej kołowej w kopalni węgla brunatnego. W celu określenia przyczyn powstania pęknięcia przeprowadzono badania symulacyjne przy zastosowaniu współczesnych metod numerycznych dla obciążeń wyznaczonych według aktualnych norm. Ponadto wykonano badania materiałowe elementów, w których wystąpiło pęknięcie. Obliczenia wytrzymałościowe i analiza miejsca pęknięcia wskazała na błędy konstrukcyjne i technologiczne.

ANALYSIS OF THE CRACK REASON OF THE COUNTERWEIGHT BOOM SUSPENSION OF THE MULTIBUCKET EXCAVATOR

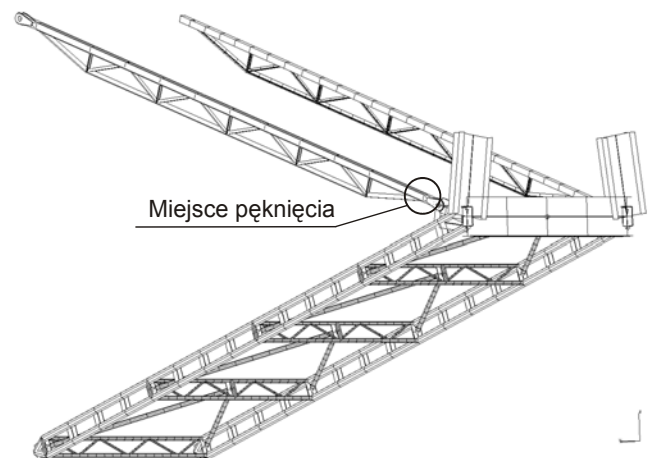
Rys. 2. Model dyskretny zawieszenia wysięgnika przeciwwagi

Większość elementów konstrukcyjnych zamodelowano elementami belkowymi. Jedno z dwóch cięgien wysięgnicy zamodelowano z użyciem elementów powłokowych rysunki 2 i 3. Modele powłokowe w porównaniu z modelami belkowymi dostarczają precyzyjniejszych wyników uwzględniając sposób łączenia elementów konstrukcyjnych i ich wpływ na pole naprężeń, np. w sąsiedztwie połączeń spawanych. Modele belkowe pomijają wpływ sztywności połączeń elementów w węzłach konstrukcyjnych, ale uzyskiwane wyniki obliczeń są bardziej zbliżone do wyników obliczeń analitycznych niż w przypadku modeli powłokowych.
