IDENTYFIKACJA PARAMETRÓW STALOWEJ KONSTRUKCJI PRZEKRYCIA PODDANEJ DZIAŁANIU TEMPERATURY POŻARU

Janusz KRENTOWSKI*, Romuald SZELAĞ, Roćisław TRIBIŁŁO

THE FEATURES IDENTIFICATION OF STEEL ROOF STRUCTURE LOADED OF FIRE TEMPERATURE

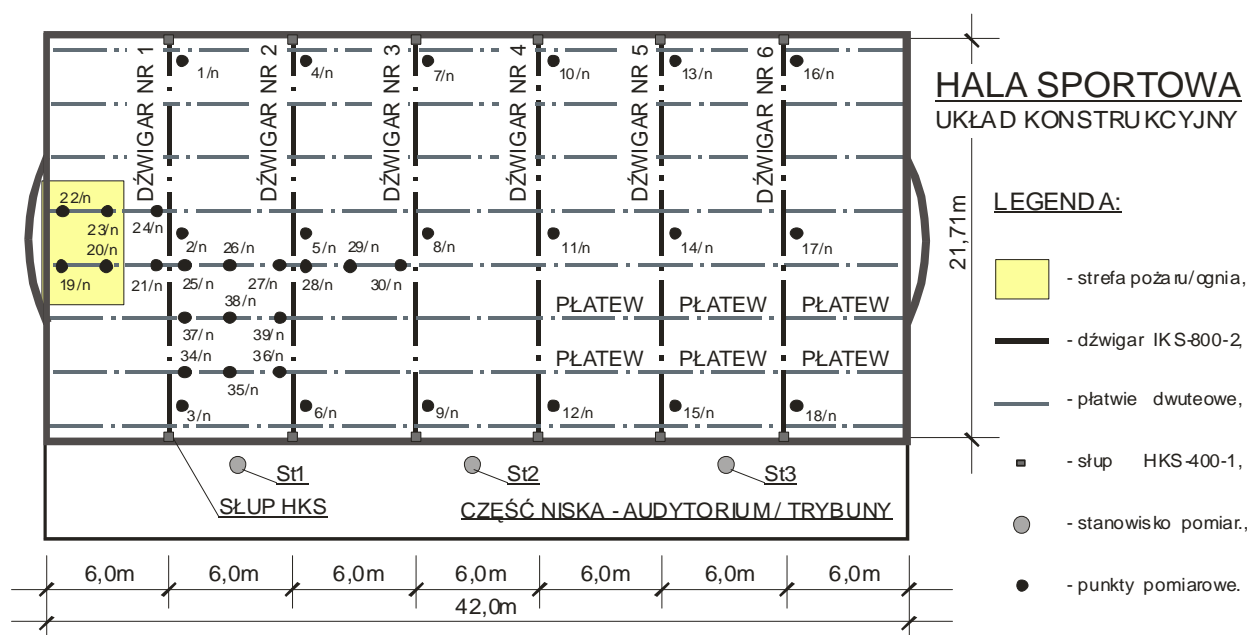
Rys. 2. Układ elementów konstrukcyjnych hali sportowej

Stalową konstrukcję hali sportowej zrealizowano jako słupowo-ryglową. Obiekt ukształtowano w postaci siedmiu regularnych przęseł o rozpiętości 6,0 m, uzyskując długość 42m. W kierunku poprzecznym, w poziomie dachu, osiowy rozstaw słupów wynosił 21,71 m (rys. 2). Stalowe słupy i rygle zespolono wykorzystując połączenia śrubowe, z gwintem metrycznym M24, przy czym klasę śrub określono zgodnie z systemem normowania znakiem 8,8, kształtując sześć ram z układem stężeń w formie rygli, ścian murowanych i kratowego układu prętów w płaszczyźnie połączy dachu. Szczytowe ściany konstrukcyjne wymurowano z bloczków wapienno-piaskowych.

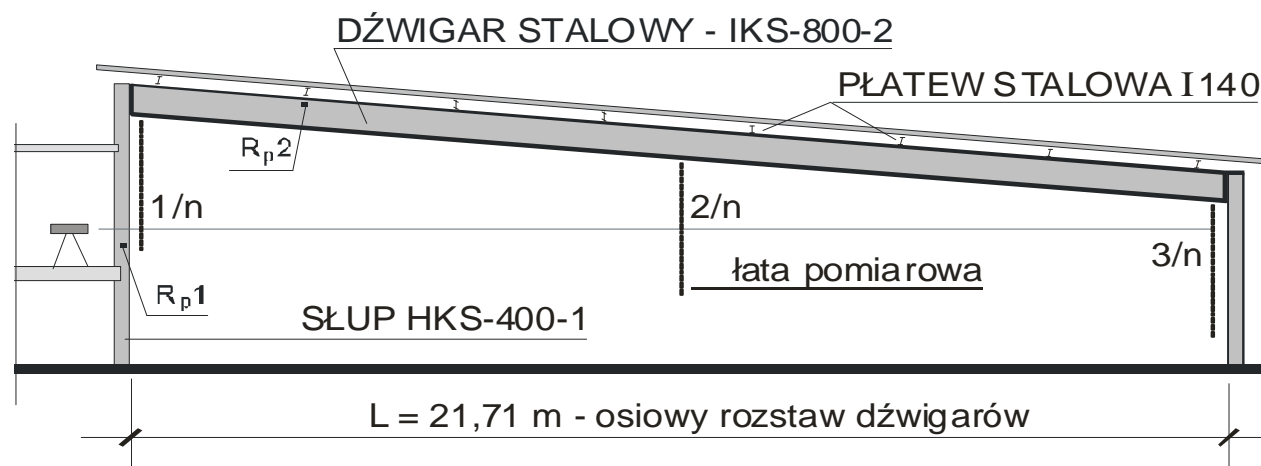
Rys. 7. Schemat stanowiska pomiarowego

Rzeczywiste wartości ugięć, określone doświadczalnie, porównano z wartościami granicznymi dla dźwigara $a_{(gr)d} = 87$ mm oraz $a_{(gr)p} = 40$ mm dla płatwi. W efekcie przeprowadzonych badań potwierdzono, iż w warunkach zaistniałego pożaru nie nastąpiły odkształcenia skutkujące koniecznością wyeliminowania i rozbiórki konstrukcji nośnej ram.

Wyniki pomiarów przemieszczeń rygli ram oraz płatwi dokumentują także liniową zmianę naprężeń i odkształceń stali w formie wynikającej z zależności określanej mianem prawa Hooke'a. Szczegóły realizacji badań zilustrowano na rys. 7, a wyniki pomiarów przemieszczeń dźwigarów i płatwi opracowano i przedstawiono w tab. 1.
