# PROJEKTOWANIE WZMOCNIEŃ I REWALORYZACJA ZABYTKOWYCH SKLEPIEŃ CEGLANYCH, POWŁOKOWO-ŻEBROWYCH

Janusz KRENTOWSKI\*, Romuald SZELAĞ, Rościław TRIBIŁŁO

**Streszczenie:** Przedmiotem badań były murowane sklepienia w zabytkowym obiekcie o konstrukcji murowanej. Dokonano analizy morfologii występujących wad w postaci spękań łuków ceglanych i sklepień krzyżowych. Wskazano genezę uszkodzeń wynikających z działalności użytkownika. Opracowano koncepcję wzmocnienia elementów konstrukcyjnych. Restauracja zabytku architektury miała na celu zachowanie i ujawnienie historycznych i estetycznych wartości przy jednoczesnym poszanowaniu autentycznej substancji. Uzupełnienia istniejącej, uszkodzonej w znacznym stopniu materii były uzasadnione naukowo, ponieważ podstawę rekonstrukcji elementów stanowiła materialna substancja, która pozostała w formie tak zwanego „świadka”.

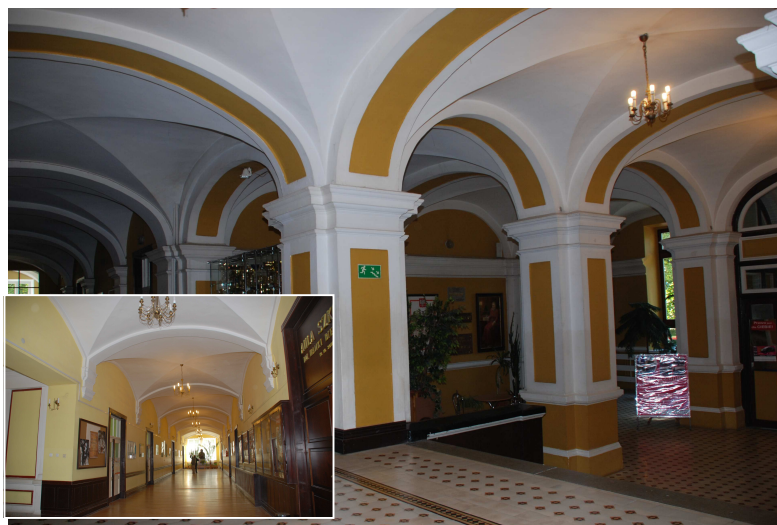
Rys. 3. Krzyżowe sklepienia ceglane nad holem XIX-wiecznego budynku

Po usunięciu murowanej ściany poprzecznej Użytkownik wykonał wzmocnienie połączenia podłużnych belek drewnianych, poprzez wykonanie stalowej konstrukcji. Zastosowane wzmocnienie, zilustrowane na rysunku 3, nie zapewniło spełnienia warunków stanu granicznego użyteczności w zakresie ugięć. Zaproponowano wykonanie żelbetowej konstrukcji w postaci dwóch żelbetowych wymianów o wymiarach 40 × 60 cm, opartych na cokole żelbetowym oraz na zewnętrznej ścianie podłużnej (rys. 10). Poprawnie zrealizowana konstrukcja wzmacniająca, zastępująca usuniętą ścianę murowaną, pozwoli na odciążenie i zmniejszenie ugięć drewnianych belek stropowych a także dodatkowo wpłynie na usztywnienie konstrukcji budynku i uniemożliwi poziome przemieszczenia łuków ceglanych.
