O potrzebie badań ciesielskich konstrukcji młynów wietrznych na przykładzie prac konserwatorskich przy koźlaku z Bierzgłowa na ziemi chełmińskiej

On the need of research into windmill carpentry constructions on the example of conservation work on the post mill in Bierzgłowo in the Chełmno region

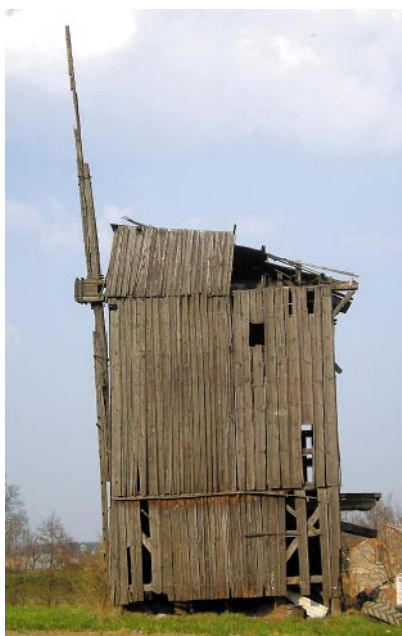
Ryc. 3. Bierzglowo, wiatrak koźlak z 1867 r. Widok od strony lewej. Stan z kwietnia 2010 r. (fot. M. Prarat, 2010)

Fig. 3. Bierzglowo, post mill from 1867. View from the left side. State in April 2010 (photo by M. Prarat, 2010)

The windmill we are interested in is located in the southern section of the village, on a small hill (fig. 3). From the main road it can be reached by an entrance situated next to a farmstead originally owned by the miller. The church is located on the other side of the road.

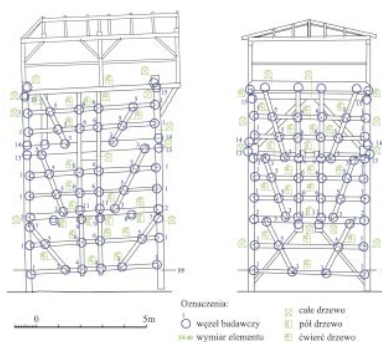
Ryc. 5. Bierzglowo, wiatrak koźlak z 1867 r. Badania architektoniczne. Analiza. Ściana odwrotna i lewa od strony odwiązania bez odskowania z oznaczeniem rodzaju użytego budulca i węzłów konstrukcyjnych (oprac. M. Prarat, 2010)

Fig. 5. Bierzglowo, post mill from 1867. Architectonic research. Analysis. The lee and left walls, from the side of fitting, without boarding and with marked types of building material used and construction joints (made by M. Prarat, 2010)

The wall construction consists of four main corner posts. The windward wall has two central posts, with two spandrel beams on each level which are additionally reinforced with two or four angle struts (fig. 5). The entrance wall with three intermediate posts has one spandrel beam and two angle struts in its lower part, while in the upper part it has only one angle strut passing through five spandrel beams. Side walls, also divided by intermediate and flour spandrel beams into three sections, possess two central posts along the whole height of the windmill and two angle struts in each section.

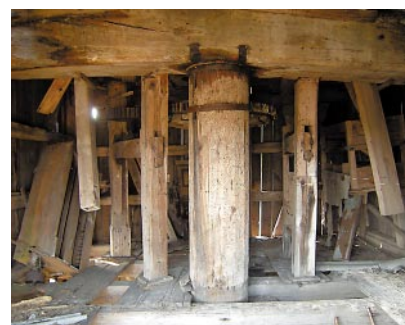
Ryc. 6. Bierzglowo, wiatrak koźlak z 1867 r. Widok na pierwszą kondygnację ze sztembrem i mącznicą (fot. M. Prarat, 2010)

Fig. 6. Bierzglowo, post mill from 1867. View onto the first storey with the sztember and mącznica (photo by M. Prarat, 2010)

The main entrance was located on the level of the first storey from the entrance wall. It could be accessed by outside stairs. On this storey there was an upper part of the vertical post 'sztember' with the horizontal beam 'mącznica', a cleaner and a cylindrical sieve (fig. 6). On the central axle there was an upright shaft with a cast-iron cogwheel powering two smaller cast-iron wheels connected with spindles powering sets of mill wheels – the so called Frenchies – located on the upper storey. Spindles were set on a manual regulator, due to which it was possible to change the gauge of millstones.

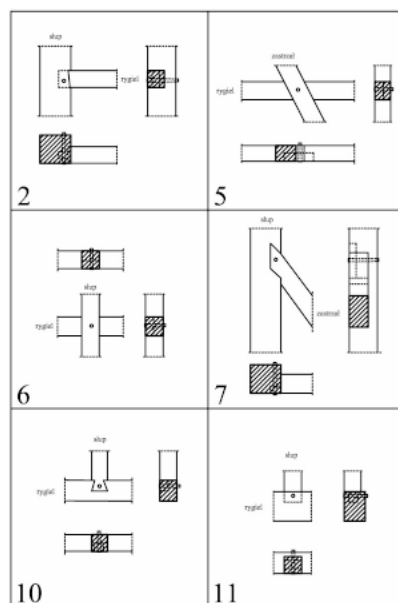
Ryc. 9. Bierzłowo, wiatrak koźlak z 1867 r. Badania architektoniczne. Analiza. Podstawowe złącza ciesielskie (oprac. M. Prarat, 2010)
 Fig. 9. Bierzłowo, post mill from 1867. Architectonic research. Analysis. Basic carpenters' joints (made by M. Prarat, 2010)

Analiza węzłów badawczych pozwoliła na wyodrębnienie złączy ciesielskich użytych przy wiatraku. Podwaliny połączone są na przekładkę. Na nie osadzono sztember z tzw. wąsami²⁷. Podwaliny z zastrzałami połączone są na czop prosty. Od góry wchodzi one w gniazda sztembra całą szerokością. Cztery główne elementy siodła łączą się za pomocą przekładki prostej zaklinowanej. Mącznica z ryglami mącznymi połączona jest na wrąb o formie jaskółczego ogona. Słupy narożne przechodzą przez całą wysokość konstrukcji łącząc się z ryglami mącznymi na czop i dodatkową nakładką zakółkowaną.

Belki stropowe pierwszej kondygnacji łączą się z pojazdami na przekładkę prostą, z ryglami ścian bocznych na wrąb. Belki drugiej kondygnacji znajdują się tylko od strony wejściowej sięgając do mącznicy i opierając się na niej. Dalszą część podłogi, od strony odwietrznej, stano-

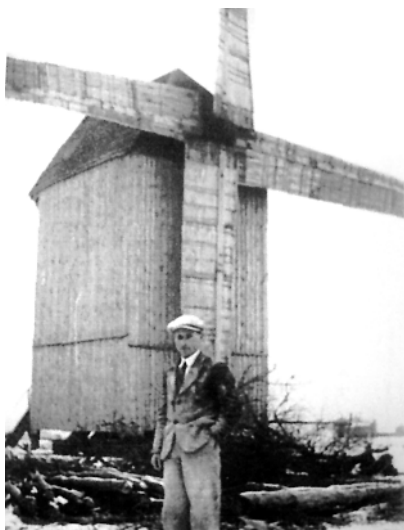
Ryc. 11. Bierzłowo, wiatrak koźlak z 1867 r. Władysław Walter na tle wiatraka. Zdjęcie z lat 30. XX w. (zbiory prywatne)
 Fig. 11. Bierzłowo, post mill from 1867. Władysław Walter with the windmill in the background. Photo from the 1930s. (a private collection)

Summing up the results of all the analyses, it can be concluded that the outer attic wall covered with a three-pitched roof, with the last spandrel beam, 'podwalnica' and 'podwalniczka' constitute secondary elements³³. It is also confirmed by preserved iconography (fig. 11). The roof must have been replaced during the mid-20th c. A photograph from the 1930s shows that previously the windmill was covered with a typical, tall gable roof. Next element bearing evidence of introduced changes is the
