Łukasz Bednarz, Dorota Gryczewska

Konserwacja i rewitalizacja dzwonnicy przy bazylice pw. św. Jakuba Starszego Apostoła i św. Agnieszki Dziewicy i Męczennicy w Nysie

Conservation and revitalisation of the bell tower at the basilica of St. James the Greater, Apostle and St. Agnes, Virgin and Martyr, in Nysa

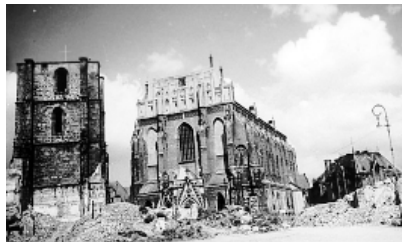
Ryc. 5. Zniszczenia kościoła farnego i dzwonnicy oraz otaczających zabudowań (początek lat 50. XX w.)
 Ryc. 5. Damage to the parish church, bell tower and the surrounding buildings (beginning of the 1950s)

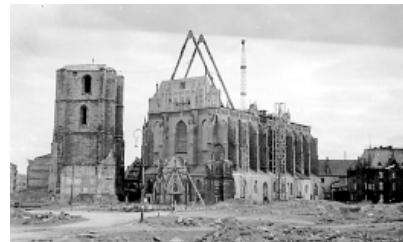
Ryc. 6. Odbudowa kościoła farnego i dzwonnicy (rok 1956)
 Fig. 6. Rebuilding the parish church and bell tower (1956)

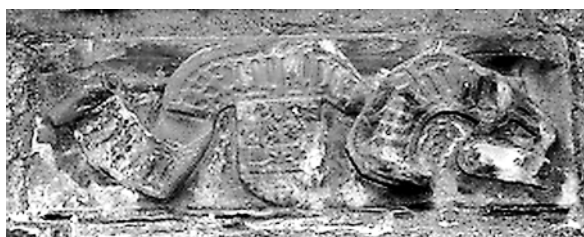
Ryc. 9. Tablica fundacyjna nad wejściem do dzwonnicy – widok przed konserwacją (rok 2004)
 Fig. 9. Foundation tablet over the entrance to the bell tower – view before conservation (2004)

Ryc. 10. Tablica fundacyjna pod głównym oknem dzwonnicy – widok przed konserwacją (rok 2004)
 Fig. 10. Foundation tablet below the main window of the bell tower – view before conservation (2004)

Construction of the bell tower by the basilica commenced in 1474, during the rule of the Bishop of Wrocław and duke of Nysa Rudolf von Rüdeseim (1468–1482). The project approved for realisation involved erecting a building app. 120 m high. The builder of the first two storeys (app. 22 m high) was Nicholas Hirz, master builder who might have been brought from Rhineland. Names of the bishop and the builder have been preserved on foundation tablets over the entrance and below the main window of the bell tower (fig. 9, 10, 11, 12).

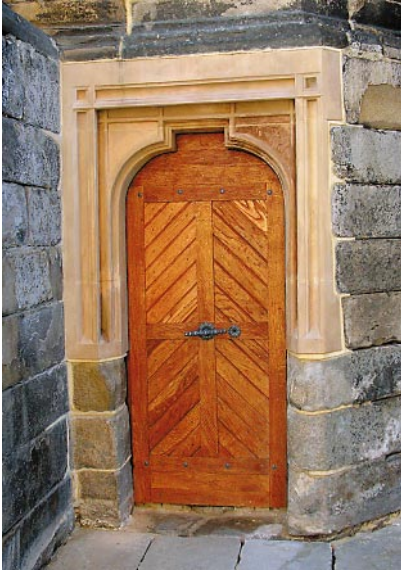
Ryc. 20. Portal wejściowy do dzwonnicy – widok po częściowej konserwacji z 2004 roku
Fig. 20. Entrance portal to the bell tower – view after partial conservation in 2004

After many years of waiting, conservation work on the bell tower elevations commenced in 2004. Initially it was finance solely from own means of the parish. The limited budget allowed for renovating the portal (fig. 19, 20, 21) and two architectonic elements on the lower storey of the south-eastern elevation (fig. 9, 10, 11, 12). All the elements which underwent conservation in 2004 were made from sandstone, which is quite a unique situation in the case of the bell tower in Nysa where the majority of architectonic decorations were made from granite.

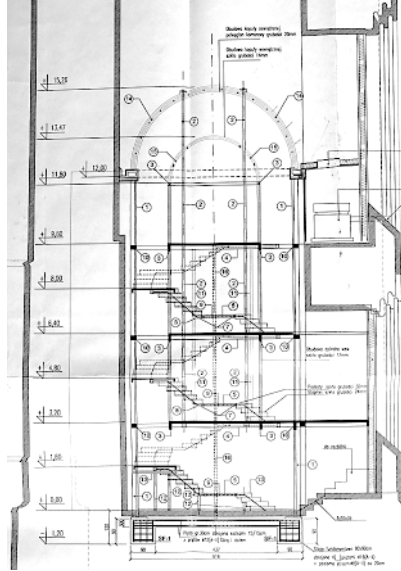
Ryc. 23. Rysunek projektowanej konstrukcji galerii wystawienniczej
Fig. 23. Sketch of the designed construction of the exhibition gallery

w zabytkową materię dzwonnicy było wykonanie 4 stóp fundamentowych potrzebnych dla przeniesienia obciążeń z nowo projektowanej, samonośnej stalowej struktury (ryc. 23). Zaproponowano, aby stalowo-szklana konstrukcja nie była związana z konstrukcją dzwonnicy poza nielicznymi usztywnieniami 3 podestów wystawienniczych (ryc. 24). Konstrukcję galerii wystawienniczej wykonano jako lekką konstrukcję stalową, słupowo-wieszakowo-ryglową, spawaną z zamkniętych przekrojów prostokątnych. Komunikację pomiędzy poszczególnymi podestami wystawienniczymi zapewniają spiralne schody z podestami spocznikowymi, o konstrukcji jednobelkowej z dwuwspornikowymi stopnicami wykonanymi z klejonego warstwowo szkła hartowanego (ryc. 25). Z tego samego rodzaju szkła wykonano również podesty wystawiennicze. Całość konstrukcji postanowiono wykończyć od góry, na poziomie +15,26 m dwiema przeszklonymi kopułami – wewnętrzną i zewnętrzną (ryc. 26).

footings necessary to transfer the load from the newly designed self-supporting steel structure (fig. 23). It was suggested that the steel and glass construction should not be tied to the bell tower structure, except for few bracings of the 3 exhibition platforms (fig. 24). The construction of the exhibition gallery was made as a light steel structure, post – suspension rod – and beam welded together from closed right sections. Traffic between particular exhibition landings is ensured by spiral staircase with one-beam construction landings and two-bracket treads made from laminated tempered glass (fig. 25). The same kind of glass was used to make the exhibition platforms. The whole structure was completed from the top – at the level of +15.26 m – with two glass domes: an inner and outer one (fig. 26).

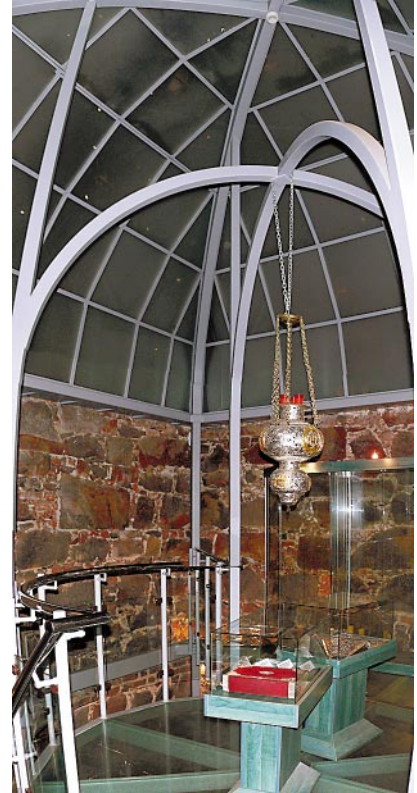
Ryc. 26. Zwieńczenie konstrukcji galerii wystawienniczej przeszklonymi kopułami
Fig. 26. Glass domes topping the construction of the exhibition gallery

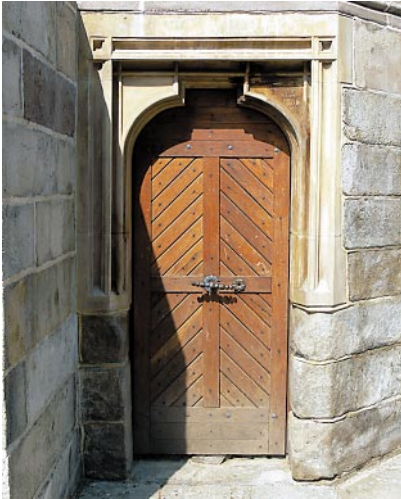
Ryc. 21. Portal wejściowy do dzwonnicy – ostateczny widok po konserwacji (rok 2011)
Fig. 21. Entrance portal to the bell tower – final view after conservation (2011)

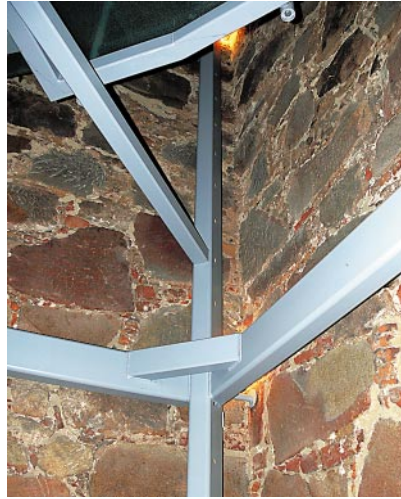
Ryc. 24. Fragment stalowej konstrukcji galerii wystawienniczej wraz z usztywnieniem
Fig. 24. Fragment of the steel construction of the exhibition gallery with bracing

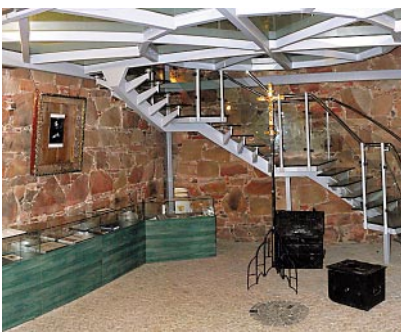
Ryc. 22. Najniższa kondygnacja galerii wystawienniczej, widoczna samonośna konstrukcja stalowa, schody oraz wymieniona posadzka wykonana jako brukowana z kostek granitowych (rok 2011)
Fig. 22. The lowest storey of the exhibition gallery, with visible self-supporting steel construction, stairs and replaced flooring made from granite cobblestones (2011)

At the next stage layers of rubble and other materials accumulated on the level of the ground floor were removed – that level has for many years served as storage for building materials and the so called junk room. Layers of soil were replaced and the floor was made from granite cobblestone (fig. 22). The only interference into the historical matter of the bell tower was laying 4 spot

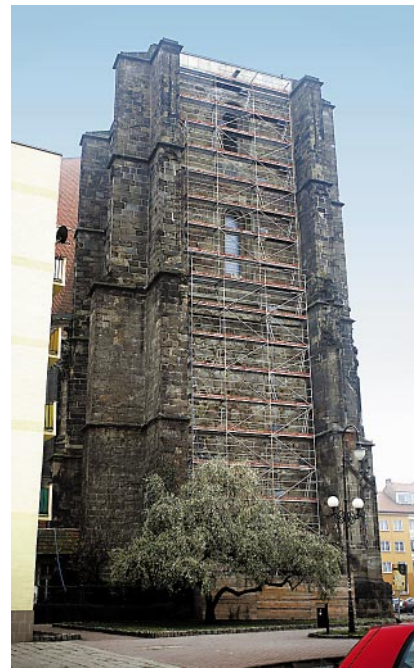
Ryc. 36. Elewacja od strony północno-zachodniej – prace konserwatorskie prowadzone w 2010 roku

Fig. 36. Elevation on the north-western side – conservation work carried out in 2010

The subsidy from the MCNH was not the only one that allowed for carrying out conservation work in 2010. The granite wall on the north – west side, situated between the buttresses, was saved owing to the grant from the District of Nysa, which amounted to almost 50% of the total value of the investment (fig. 36).
