Konserwacja konstrukcyjna z użyciem nowych technik na przykładzie kościoła pw. św. Anny w Ząbkowicach Śląskich

Construction conservation using new technologies on the example of St. Anna's Church in Ząbkowice Śląskie

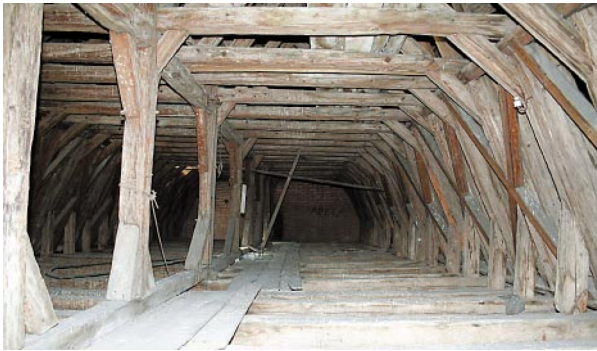
Rafter framing is 4-storey high and consists of posts supported on chords, which in turn rest on walls (fig. 2). Collar beams can be found on three levels (fig. 3, fig. 4). Every third roof truss is the main roof truss. Elements are joined using carpentry fastenings with the use of wooden pegs.

Ryc. 2. Widok ogólny konstrukcji dachu nad prezbiterium. Po bokach słupy (stolce) leżące, środkiem słupy posadowione na podciągu podłużnym leżącym na tramach
Fig. 2. General view of the roof construction over the presbytery. On the sides reclining posts, in the centre posts resting on a binding joist lying on chords

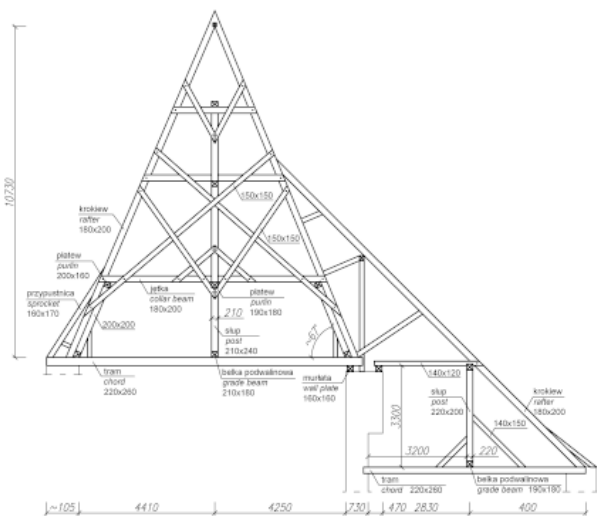
Ryc. 3. Wiązar pełny nad przybudówką
Fig. 3. Full truss over the extension

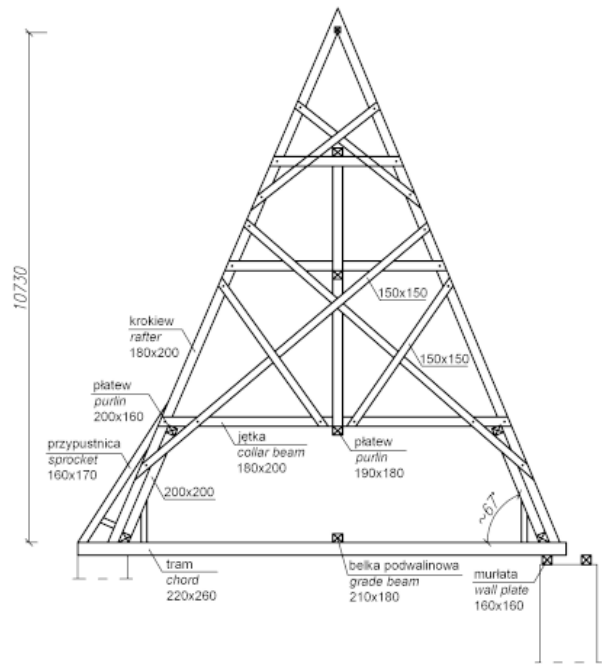
Ryc. 4. Wiązar pośredni
Fig. 4. Intermediate truss

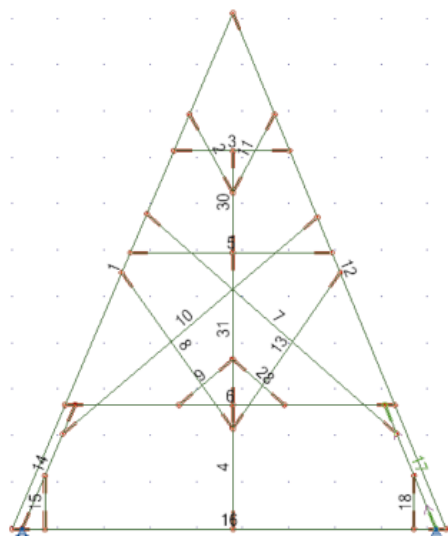
Ryc. 7. Schemat statyczny więzara B (wiązar pełny)
Fig. 7. Static diagram for roof truss B (full truss)

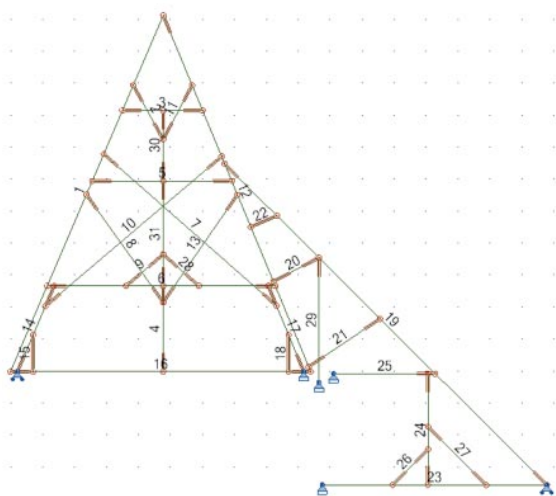
Ryc. 9. Schemat statyczny więzara D (wiązar pełny nad przybudówką)
Fig. 9. Static diagram for roof truss D (full truss over the extension)

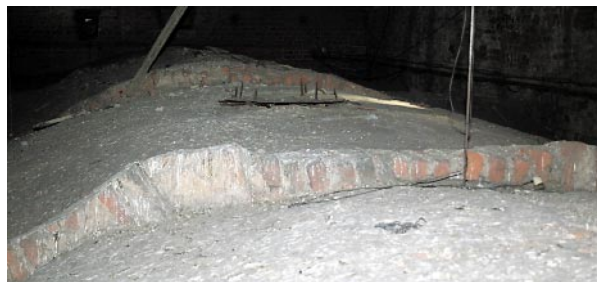
Over the presbytery there is a ribbed vault with lunettes. Vault squinches are plastered and made from full ceramic brick laid on lime mortar. On the underside of the vault there are ribs made from ceramic shapes. Above there are crosswise stiffening ribs made from full ceramic brick laid on lime mortar, 1.5 brick wide and 1 brick high above the vault ridge. The ribs run between walls in intersections over the vault spandrels. On the top the vault was covered with cement finishing coat with lime addition (except the ribs). The upper surface of the vault as well as the upper ribs showed significant asymmetry (fig. 11).

Ryc. 11. Sklepienie nad prezbiterium. Widoczne poprzeczne ceglano-żebra
Fig. 11. Vault over the presbytery. Crosswise brick ribs are visible

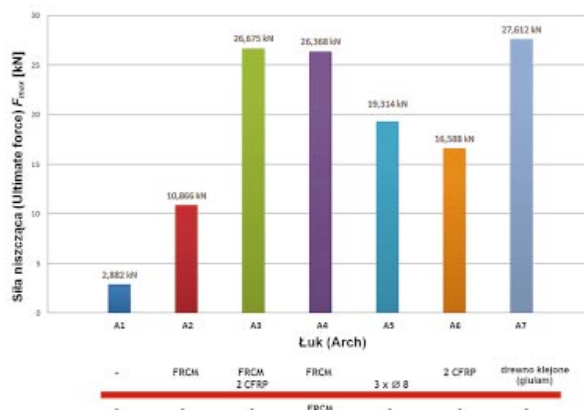
Ryc. 13. Zestawienie maksymalnych wartości sił niszczących F_{max} dla wszystkich modeli łuków
Fig. 13. Chart of maximum values of ultimate forces F_{max} for all arch models

making reinforcement and a relatively simple technological solution. The maximum values of ultimate force F_{max} for all the arch models are presented in Fig. 13.

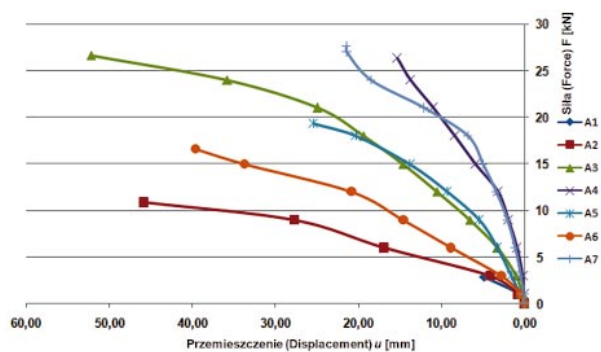
Ryc. 14. Zależność: siła F – przemieszczenie u w poszczególnych badanych modelach (w punkcie pomiarowym zlokalizowanym w środkowej osi łuków)

Fig. 14. Dependence: force 'F' – displacement 'u' in particular tested models (in the measurement point located in the central axis of the arches)

It was also observed that displacement (Fig. 14) for arches reinforced with FRCM (arches A2, A3 and A4), in spots where considerable deformations were noticed in arch models, with significant values of ultimate force is greater than elsewhere. It shows that the ability of the combined construction (reinforced using the described methods) intersection to compensate global deformations at high levels of effort is definitely bigger. Besides its high effectiveness (load-carrying ability) it is of considerable significance for increased failure frequency and preserving the construction in time.
