Grzegorz Dmochowski*

Piotr Berkowski*

Wpływ głębokich wykopów na stan techniczny historycznej zabudowy

Influence of deep excavations on technical condition of historical buildings

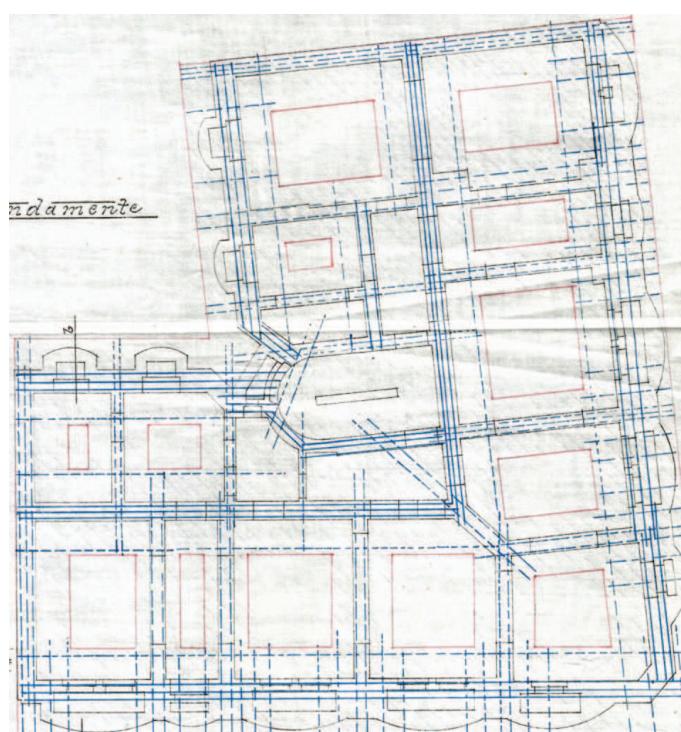
Rys. 6. Archiwalny rysunek zbrojonych profili ław fundamentowych
Fig. 6. Archival drawing of continuous foundation reinforced with steel profiles

The object to which the designed building and excavation will adhere directly supposed to be founded on brick continuous footing build on additional concrete continuous foundations with offsets, reinforced in longitudinal direction with double-tee profiles, set-up in flat direction (fig. 6). Such concrete continuous footing configuration works actually as grid foundation. Continuous footing was designed with 3.0 m of width and 0.90 m of height. According to the design the depth of foundation was 4.30 m below the ground level. Within performed foundation pit, under concrete floor topping, concrete foundation was found out with uncovered height

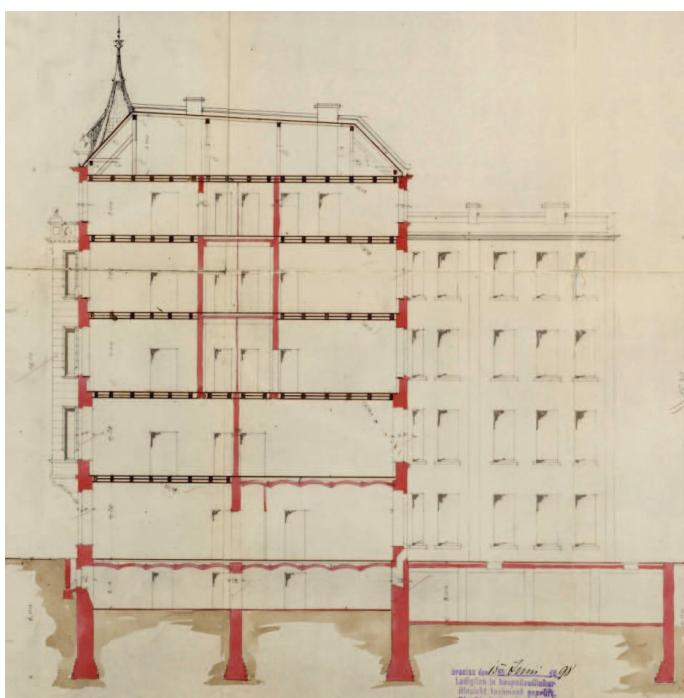
Adjoining building, according to archival documentation, was founded on continuous, masonry footing with set-offs, at the depth 6.0 m below the ground level (fig. 8). In the realized foundation pit (fig. 9) there was discovered a masonry foundation with sets-off of 26 cm of reach. The depth of pit was 4.7 m below the ground level

Rys. 8. Archiwralny rysunek ceglanych ław fundamentowych
Fig. 8. Archival drawing of continuous masonry foundation

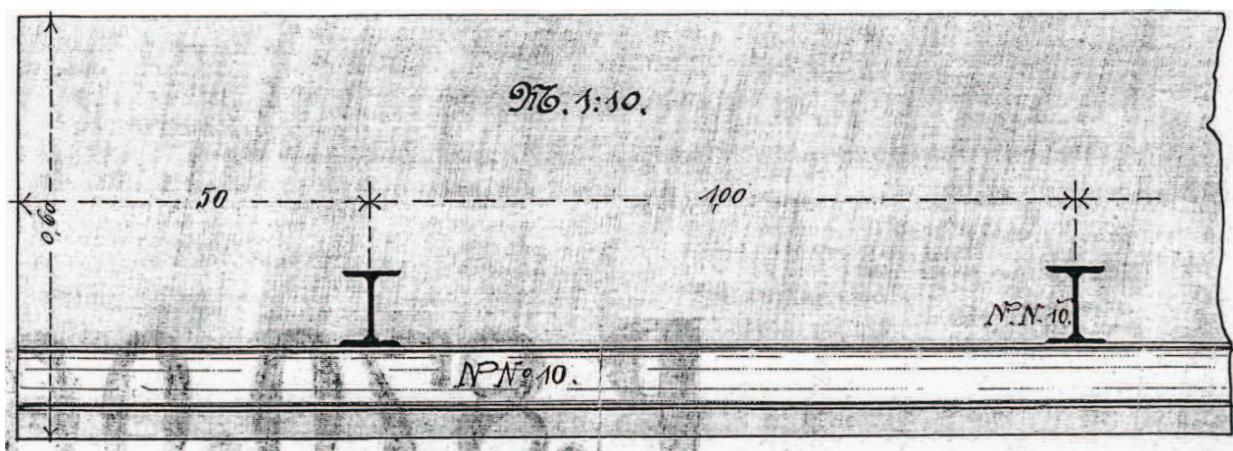
According to the archival drawings (fig. 10) the old part of the last of buildings was founded on concrete plate of 50 to 60 cm of thickness, reinforced with rigid reinforcement made of double-tee NP10 bars. The profiles were situated every 1.0 m in each direction and created something like a “grid”. In more loaded places the bars were situated every 0.5 m. The depth of foundation was designed as 1.0 m in the frontal part of the building and 1.5 m from its yard side. The new part, built after the war, and situated near the planned new excavation, was founded on reinforced concrete continuous footing. In realized excavation pits there masonry footing was found.

Rys. 10. Przekrój płyty fundamentowej zbrojonej profilami dwuteowymi
Fig. 10. View of concrete foundation plate reinforced with steel I profiles
