Odbudowa po katastrofie sufitu sali gimnastycznej zabytkowej szkoły poddanej termomodernizacji

Reconstruction of the ceiling of a gymnasium at the historic school after the catastrophic failure during thermal efficiency improvement

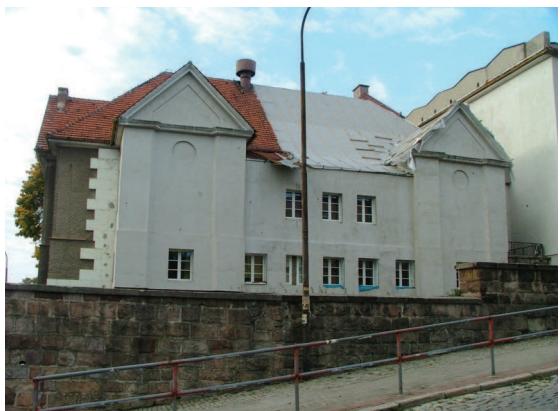
Rys. 1. Widok prawego skrzydła budynku szkoły
Fig. 1. View of the right wing of the school building

Awaria (katastrofa) sufitu nastąpiła we wrześniu ubiegłego roku podczas prac remontowych na dachu, prowadzonych w ramach szerszego zadania związanego z termomodernizacją budynku szkoły. W chwili awarii na około połowie dachu nie było pokrycia dachowego (dachówek) i drewnianych łat (por. rys. 1), które miały być wymienione na nowe.

The collapse (catastrophe) of the ceiling happened in last year's September, during repair works on the roof, carried out within a broader task connected with thermal modernization of the school building. At the moment of collapse there was no roof covering (tiles) and wooden roof battens on about a half of the roof surface (cf. fig. 1), which were to be replaced with new ones.

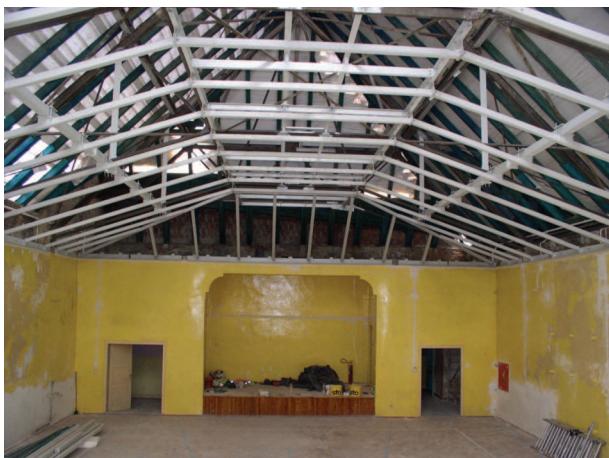
Rys. 7. Widok ogólny konstrukcji nośnej nowego sufitu

Fig. 7 A general view of the supporting structure of the new ceiling

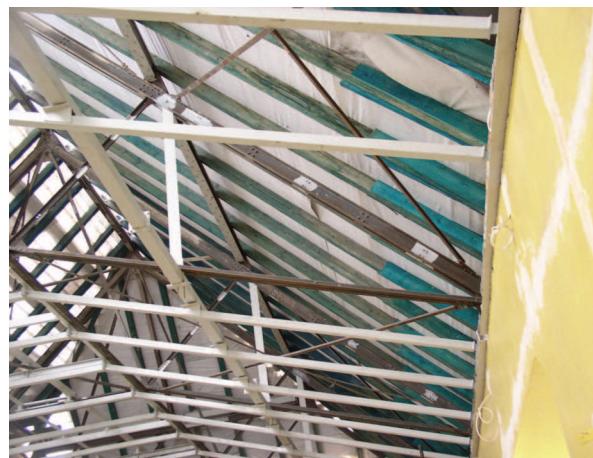
Rys. 8. Zbliżenie na konstrukcję nośną sufitu podwieszonego
(opis w tekście)

*Fig. 8. A close-up of the supporting structure of the new ceiling
(described in the text)*

W chwili przygotowywania pracy kontynuowany był remont omawianego dachu i wykonywany sufit podwieszony. Na rysunku 6 pokazano węzeł pasa dolnego kratownicy trapezowej, w którym zrealizowano zarówno podwieszenie nowego sufitu, jak i wzmacnienie pasa ze względu na kruche pęknięcie jednej z jego gałęzi, podczas katastrofy dotychczasowego sufitu. Rysunki 7 i 8 przedstawiają konstrukcję nośną nowego sufitu podwieszzonego, odpowiednio w widoku ogólnym (rys. 7) i w zbliżeniu (rys. 8), na którym widoczne są szczegóły zarówno konstrukcji sufitu, jak i wzmacnienia prętów wiązarów trójkątnych.

At the moment of preparing the work the repair of the above mentioned roof was being continued and the suspended ceiling was being made. Fig. 6 shows a node of the bottom chord of trapezoid truss in which both suspension of the new ceiling and strengthening of the chord have been made. The strengthening was made because of brittle cracking of one of its branch, during the catastrophe of the hitherto existing ceiling. Drawings 7 and 8 present the bearing construction of the new suspended ceiling, respectively in general view (fig. 7) and in a close-up (fig. 8), where the details are visible, both of the construction of the ceiling and of the strengthening of the rods of triangular roof trusses.
