REMONT I CZĘŚCIOWA ODBUDOWA KŁADKI PIESZEJ PRZEZ RZEKĘ RABĘ, W PERSPEKTYWIE KRAJOBRAZOWO – KULTUROWO – INŻYNIERSKIEJ

**REPAIR AND PARTIAL RECONSTRUCTION OF FOOTBRIDGE OVER RABA RIVER,
IN A CULTURAL, LANDSCAPE AND ENGINEERING PERSPECTIVE.**

Marcin Furtak
dr inż. arch.

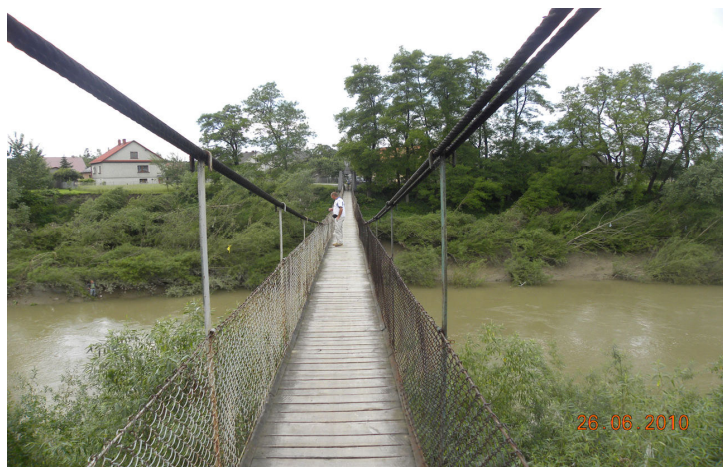
Ryc. 5. Pierwotna konstrukcja kładki. Źródło: fot. autora.

Fig.5. Original construction of bridge. Source: photo by author.

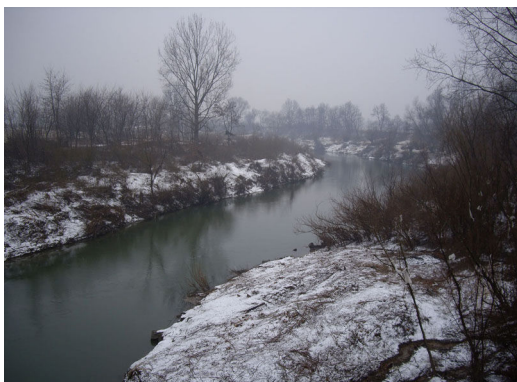
Nie bez znaczenia było zachowanie i wykorzystanie uwarunkowań krajobrazowych nadbrzeża rzeki Raby naruszonego w wyniku powodzi. Parametrem wziętym pod uwagę była także kwestia chłonności krajobrazu, która w sytuacji uprzywilejowanej stawiała rozwiązanie łagodne, wpisujące się w otaczający pejzaż okolicy, w sposób delikatny i wyważony (ryc. 10, 11).

Ryc.10. Brzegi Raby w trakcie prowadzenia remontu. Źródło: fot. autora.

Fig.10. Raba's riverside during repair process. Source: photo by author.

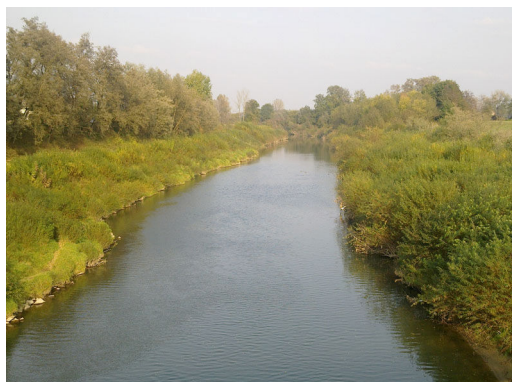
Ryc.11. Aktualny widok z kładki. Źródło: fot. autora

Fig.11. Actual view from the bridge. Source: photo by author.

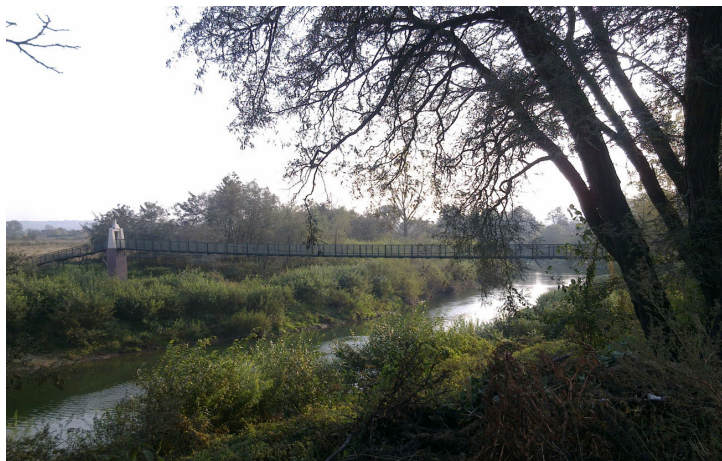
Efekt końcowy uzupełniła ciemno – zielona kolorystyka balustrad oraz kremowa pylonów, wpisująca obiekt w malownicze tło nadbrzeża Raby. Architektonicznie kładka utrzymała swoje gabaryty i proporcje pomimo zmiany elementów konstrukcyjnych i wykonania szeregu wzmocnień. Udało się te zabiegi utrzymać poza bezpośrednią percepcją ukrywając je pod pomostem lub maskując innymi elementami. Zewnętrzne liny odciągowe ułożono w płaszczyźnie pomostu, dzięki czemu nie zagraża im potencjalna wielka woda, oraz nie wpływają na jego odbiór estetyczny.

Ryc.15. Widok na kładkę po remoncie. Neutralna kolorystyka i harmonijne wpisanie się w kontekst miejsca. Źródło: fot. autora

Fig. 15. View of the footbridge after repairs. Neutral colors and harmonious inclusion in the landscape context. Source: photo by author
