Bronisław Drak, Piotr Zientek, Roman Niestrój, Andrzej Boboń
Politechnika Śląska, Gliwice
Józef Kwak, Zabrzeńskie Zakłady Mechaniczne, Zabrze

ANALIZA USZKODZEŃ ŁOŻYSK SPOWODOWANYCH PRĄDAMI ŁOŻYSKOWYMI

THE ANALYSIS OF BEARING DAMAGE CAUSED BEARING CURRENTS

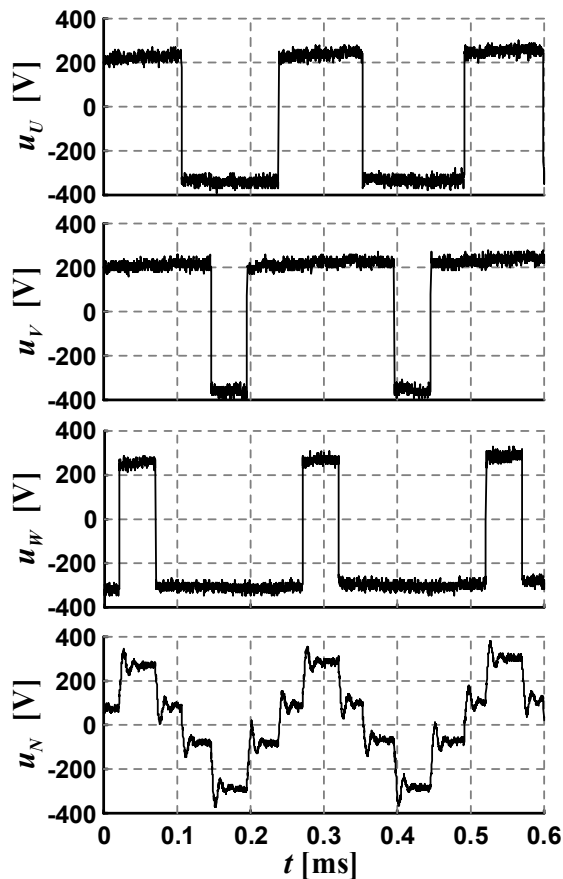
Rys. 16. Powstawanie napięcia niezrównoważenia

W układach napędowych z przemiennikami częstotliwości występują duże częstotliwości sterowania zaworami falownika oraz duże stromości wyjściowych napięciowych impulsów falownika. W związku z tym w analizie powstawania prądów łożyskowych należy uwzględnić pojemności naturalne (wewnętrzne) występujące w silniku indukcyjnym. Występują one pomiędzy kadłubem silnika, uzwojeniem stojana i wirnikiem. W punkcie neutralnym uzwojenia stojana występuje napięcie o kształcie krzywej schodkowej, zwane napięciem nieznaczności (rys. 16).

Napięcie to przenosi się na elementy konstrukcyjne silnika powodując ładowanie pojemności widzianej od strony łożyska. W wyniku przekroczenia wartości progowej napięcia przebicia cienkiej warstwy filmu olejowego w łożysku, następuje rozładowanie pojemności pasożytniczej widzianej od strony łożyska, wynikiem tego są powstające wyładowcze prądy łożyskowe EDM (ang.: Electrical Discharge Machining). Prądy te powodują powstanie małych wżerów na bieżniach łożysk i elementach tocnych łożyska (rys. 17, 18, 19).

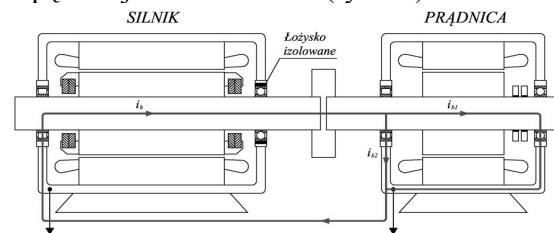
Rys. 22. Przepływ prądu w układzie napędowym po zastosowaniu izolowanego łożyska w silniku po stronie napędowej

Inaczej wygląda sytuacja w przypadku zesprzęglenia silnika z obciążeniem. W takim układzie, w przypadku zastosowania izolowanego łożyska silnika od strony napędowej, prąd łożyskowy popłynie poprzez wał silnika i sprzęgło do obciążenia, następnie przez łożysko obciążenia do uziemionego kadłuba i z powrotem przez wspólny uziom do kadłuba silnika i przez łożysko silnika strony przeciwnapędowej do wału silnika (rys. 22).

Tak płynący prąd łożyskowy stwarza zagrożenie nie tylko dla łożyska silnika strony przeciwnapędowej, ale także dla łożysk obciążenia. Sytuacja taka może spowodować czasami nawet uszkodzenie sprzęgła. Jedynie izolowanie łożyska silnika od strony przeciwnapędowej powoduje wyeliminowanie prądów łożyskowych (rys. 23). Dodatkowo w razie konieczności można stosować sprzęgła izolowane.
