Kazimierz Jagiela, Janusz Rak, Marek Gała, Marian Kępiński
 Politechnika Częstochowska, Częstochowa

DIAGNOSTYKA TRANSFORMATORA PIECO-KADZI PO USUNIĘCIU AWARII

DIAGNOSTICS OF A LADLE FURNACE TRANSFORMER AFTER DAMAGE REPAIR

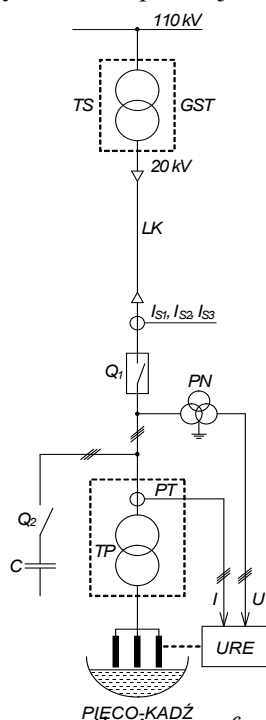
Rys. 2. Schemat zasilania transformatora pieco-kadzi

Po usunięciu przez ekipy remontowe skutków awarii i włączeniu transformatora do sieci wystąpiła nieprawidłowa praca napędu elektrod i znacząca asymetria obciążenia transformatora z powodu niewłaściwego podłączenia sygnałów prądowych z przekładników PT do układu regulacji elektrod – URE (rys. 2). Skutkiem asymetrii obciążenia było powstanie strumienia składowej zerowej, co spowodowało koncentrację pola magnetycznego o dużym natężeniu w obszarze wyprowadzeń wieloprądowych, ze szczególnym uwypukleniem ostrza dwu krawędzi bocznych pokrywy transformatora, co objawiło się znacznym nagraniem tego miejsca pokrywy. Dodatkowym czynnikiem sprzyjającym nierównomiernemu rozkładowi pola magnetycznego był jeden ze stalowych elementów dystansowych umieszczony w rogu między pokrywą transformatora a blachą kadzi. Producent transformatora poziomą powierzchnię tego elementu pokrył materiałem izolacyjnym, który jednakże w czasie wieloletniej pracy uległ w tym miejscu uszkodzeniu. W pozostałych narożnikach pokrywy, izolacja ta istniała lub była w stanie częściowego uszkodzenia.

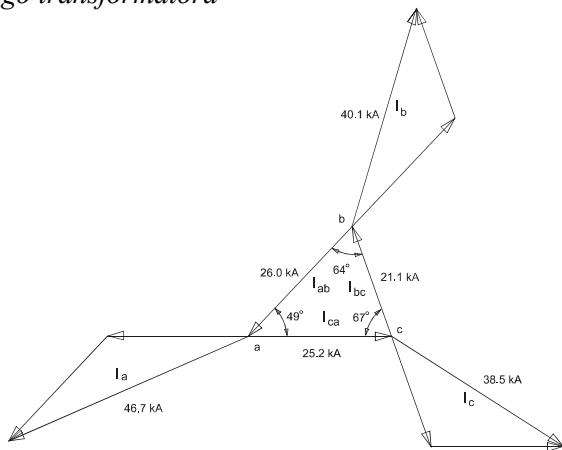
Rys. 7. Wykres wskazowy prądów uzwojeń wtórnych transformatora pieco-kadzi

W celu zilustrowania rozplywu prądów obwodu wtórnego, sporządzono wykres wskazowy dla prądów liniowych i fazowych (rys. 7) przykładowo dla dziewiątej pozycji przełącznika zacze- pów (TAP=9). Wykres pokazuje asymetrię wynikającą z różnej dla poszczególnych faz wartości reluktancji magnetycznej i impedancji doprowadzeń wraz z połączeniami czołowymi.
