Tadeusz Glinka
BOBRME Komel, Katowice

ANALIZA PRZYCZYŃ, PRZEBIEG I SKUTKI AWARII TRANSFORMATORA HUTNICZEGO

STEEL PLANT TRANSFORMER FAILURE – EVENT DESCRIPTION, CAUSES AND RESULTS ANALYSIS

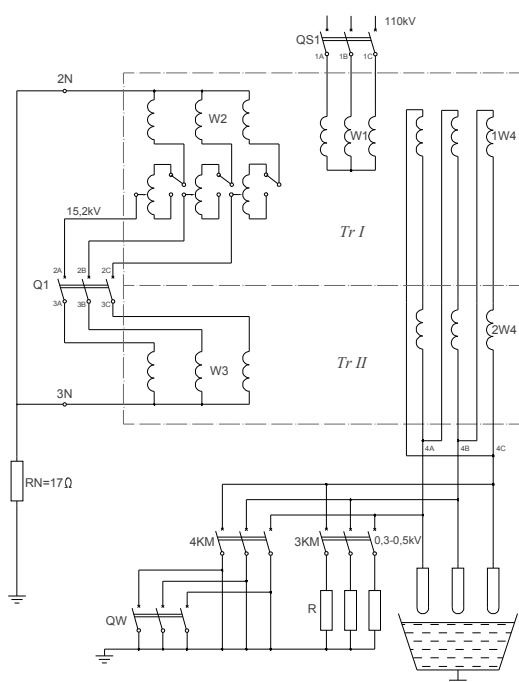
Rys. 1. Schemat układu transformatora piecowego

Kabel miedziany, o przekroju żył 95 mm^2 i długości 4 m, łączący wyjścia uzwojenia DN W4 ze zwieraczami 3KM, 4KM i QU. Kabel ten z zacisków DN do zwieracza 4KM poprowadzono po kadzi transformatora. Transformator wraz z aparaturą jest umieszczony w murowanej komorze na hali produkcyjnej.
