Tadeusz Glinka

BOBRME KOMEL, Katowice; Politechnika Śląska, Gliwice

WPLYW WARUNKÓW EKSPLOATACJI NA NIEZAWODNĄ PRACĘ TRANSFORMATORA BLOKOWEGO

EFFECT OF OPERATING CONDITIONS ON THE RELIABILITY OF OPERATION OF UNIT TRANSFORMERS

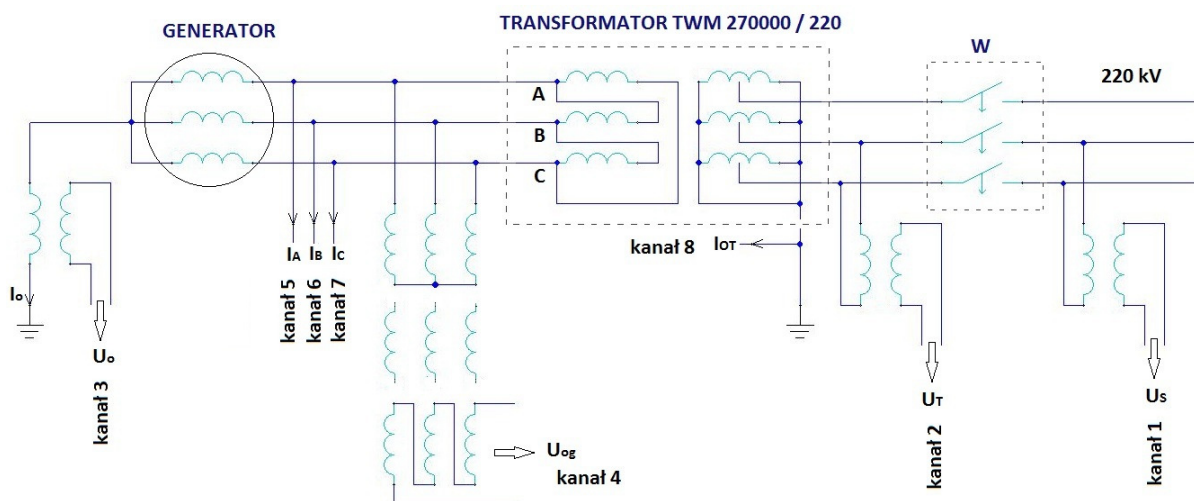
Rys. 1. Schemat elektryczny bloku „generator – transformator” z zaznaczonymi punktami pomiarowymi

Izolacja zwojowa uzwojeń transformatora blokowego może być narażona także od strony generatora synchronicznego. Jeśli generator pracuje przy wzbudzeniu znamionowym i zostanie wyłączony wyłącznik sieciowy „W” (Rys.1) wówczas napięcie biegu jałowego generatora wzrośnie. Jego wartość maksymalną można ocenić w oparciu o normalną charakterystykę biegu jałowego generatorów synchronicznych [2]. Wartość maksymalna napięcia generatora na biegu jałowym, przy wzbudzeniu znamionowym, współpracującego z omawianym transformatorem blokowym może wynosić:
