Andrzej BYTNAR\*, Roman KROK\*\*

## **BADANIE PRZYCZYŃ NADMIERNEGO NAGRZEWANIA SIĘ ELEMENTÓW SKRAJNYCH RDZENIA STOJANA DUŻEGO TURBOGENERATORA**

## INVESTIGATIONS OF CAUSES OF THE STATOR END ELEMENTS EXCESSIVE HEATING OF THE LARGE TURBOGENERATOR

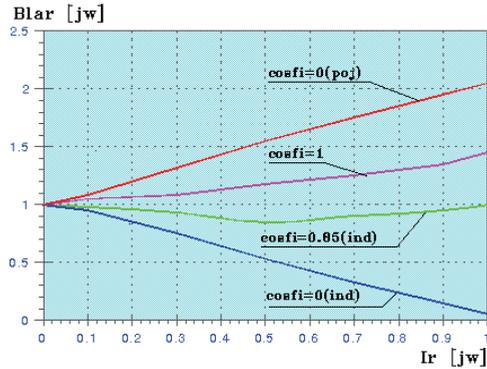
Rys. 2. Zależności wartości względnej wypadkowej indukcji rozproszenia  $B_{lap}/B_{lapn}$  od wartości względnej prądu twornika  $I_r$  przy współczynnikach mocy  $\cos \varphi = \text{const}$  dla turbogeneratora typu GTHW-360

Fig. 2. Dependence of the relative value of the total leakage magnetic flux density  $B_{lap}/B_{lapn}$  on the relative value of the armature current  $I_r$  at power factors  $\cos \varphi = \text{const}$  for the turbogenerator of type GTHW-360

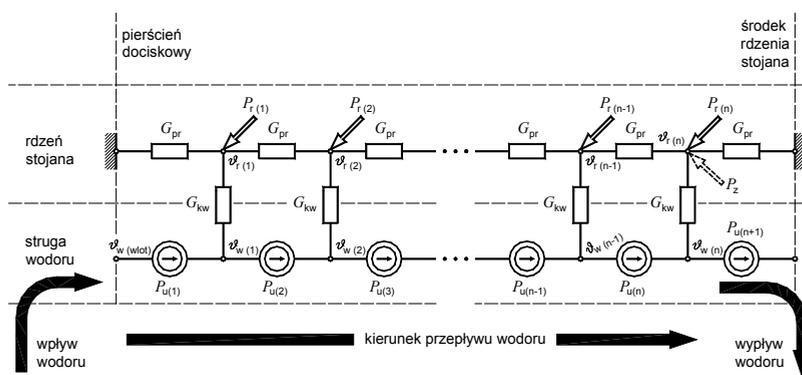
Rys. 4. Zmodyfikowana sieć cieplna dla rdzenia stojana turbogeneratorsa  
Fig. 4. Modified thermal network for the stator core of the turbogenerator
