Badania stanu technicznego jednym z podstawowych aspektów rewitalizacji osiedli z budynkami prefabrykowanymi

Dr inż. Anna Ostańska, Politechnika Lubelska

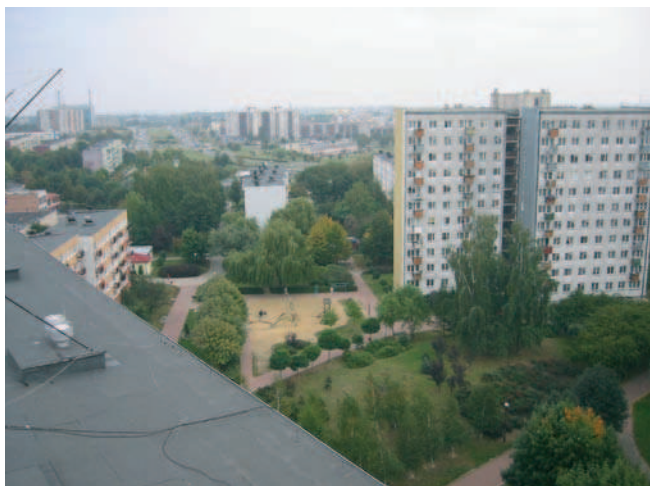
Rys. 3. Widok budynku systemu wieloblokowego po II etapie ocieplenia (2004) [13]

w zakresie zieleni jest prawidłowo rozwiązane pod względem nasadzeń, ale osiedlowe place zabaw i boiska wymagają dalszych działań (rys. 3, 4).

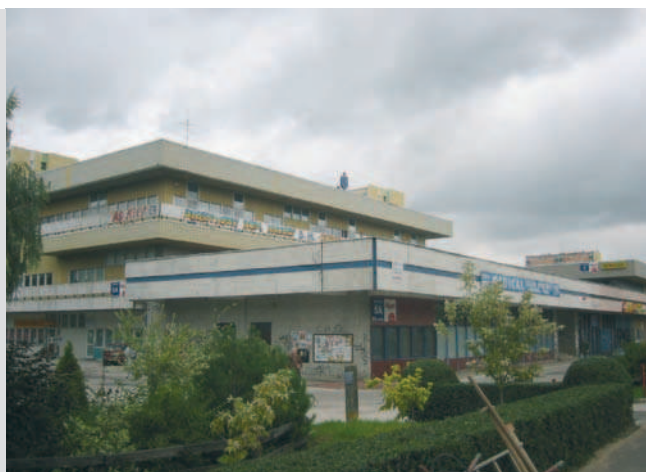
Rys. 5. Widok w kierunku wschodnim kompleksu pawilonu w centralnej części osiedla [13]

Kompleks pawilonów (nr 4 i nr 5, rys. 1) stanowi niekorzystny pod względem energetycznym i estetycznym element osiedla. Jednak ze względu na znajdujące się w nim kino, bibliotekę i Dzielnicowy Dom Kultury, spełnia ważną rolę kulturalno-oświatową nie tylko w skali dzielnicy, ale i miasta, z uwagi na bogaty program organizowanych imprez. Dlatego kompleks pawilonów kwalifikuje się do zachowania poprzez remont i modernizację.

Miejsce to wymaga uporządkowania struktury usługowo-handlowej z zachowaniem funkcji kulturalnej (rys. 5).

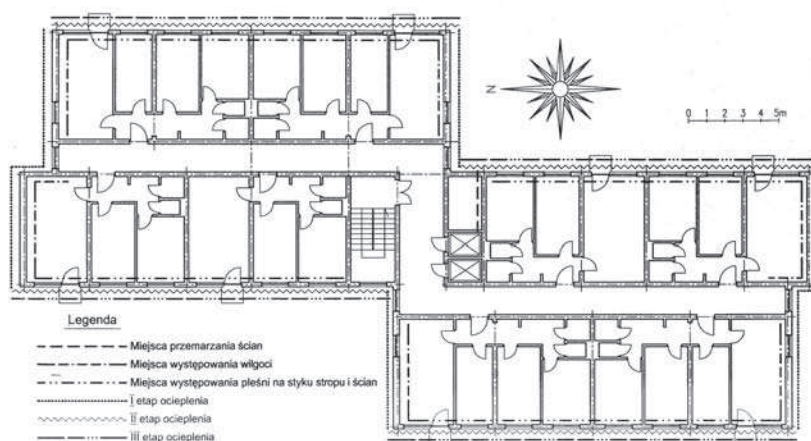
Rys. 6. Etapy ocieplenia budynku w systemie wieloblokowym do 2005 roku [13]

wiono schematycznie problemy i podjęty zakres działań termomodernizacyjnych w systemie wieloblokowym (rys. 6). Przed pierwszym etapem ocieplenia oceniono jedynie przyczyny nasilającego się po kilku latach eksploatacji zawilgocenia w lokalach mieszkalnych na ścianach szczytowych [19, 20]. Tłumaczono to niezbyt dokładnym lub niezgodnym z zaleceniami systemu wypełnieniem zaprawą styków płyt szczytowych i osłonowych [21]. Opracowana ekspertyza dotycząca nieszczelności potwierdziła, że podczas prac montażowych powstało wiele błędów technologicznych związanych z uszczelnieniem styku ściany szczytowej z osłonową co powodowało przemarzanie ścian [20]. W wyniku powstałych mostków liniowych i nieszczelności stwierdzono zawil-

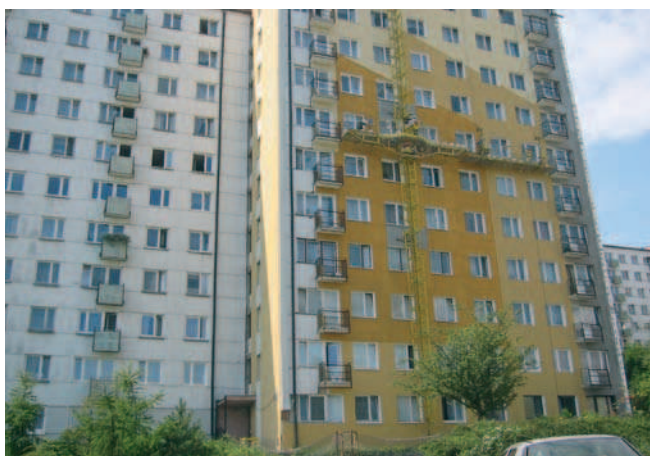
Rys. 9. Realizacja termicznej modernizacji ścian III etapu – budynek przy ul. Kiepury 9, sierpień 2003 [13]

Ostatecznie wybrano i zrealizowano w latach 2003–2005 wariant zakładający demontaż ocieplenia wykonanego w drugim etapie (rys. 7, 8), a następnie ocieplenie ścian zewnętrznych metodą BSO (na styropianie gr. 10 cm, lokalnie wełną) (rys. 9, 10) [24]. Docieplenie ścian szczytowych ze względu

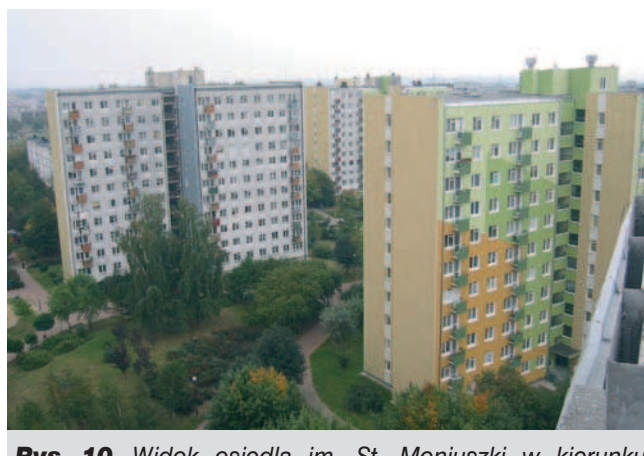
Rys. 10. Widok osiedla im. St. Moniuszki w kierunku zachodnim. Zabudowa wieloblokowa. Na lewo budynek przed, na prawo – po III etapie ocieplenia [13]
