# Stan techniczny i analiza energetyczna jako podstawowe aspekty rewitalizacji osiedli z budynkami wielkopłytowymi

Dr inż. Anna Ostańska, Politechnika Lubelska

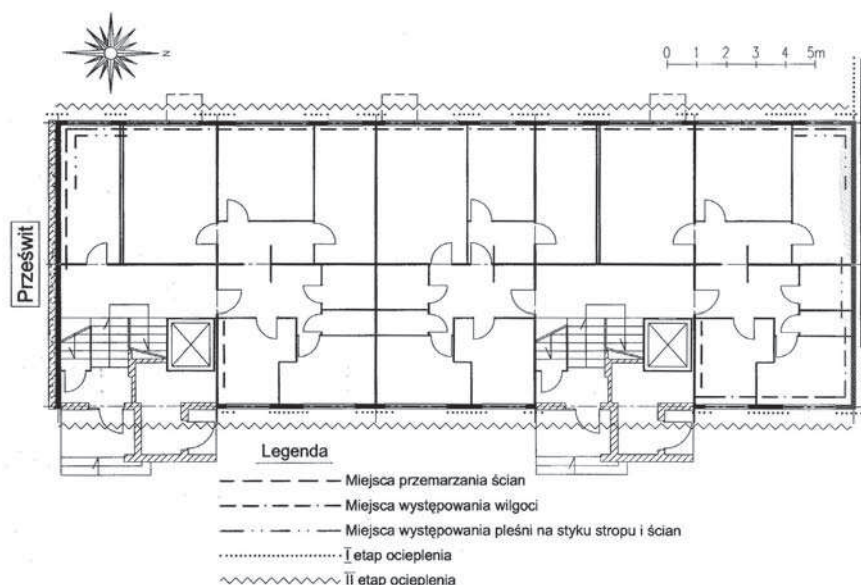
Na rysunkach 5, 6 przedstawiono schematycznie problemy i podjęty zakres działań termomodernizacyjnych w systemie wielkopłytowym na jednym z lubelskich osiedli dla ośmiokondygnacyjnego (rys. 5) i pięciokondygnacyjnego (rys. 6) budynku mieszkalnego.

**Rys. 5.** Etapy ocieplenia połowy segmentu ośmiokondygnacyjnego budynku w systemie wielkopłytowym do 2002 r. [11]

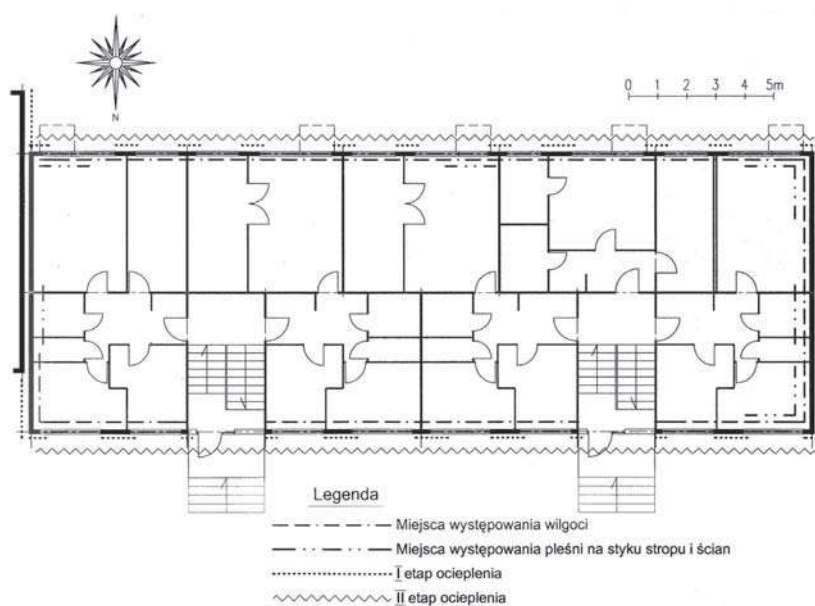
**Rys. 6.** Etapy ocieplenia segmentu pięciokondygnacyjnego budynku w systemie wielkopłytowym do 2002 r. [11]

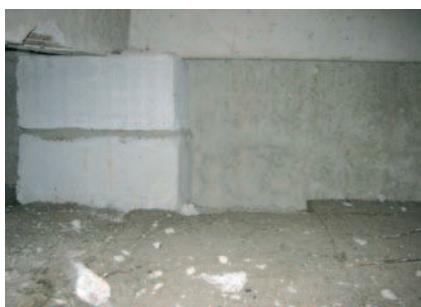
**Rys. 11.** Pierwotne ocieplenie stropodachu wełną mineralną [11]

W latach 2002–2003, mimo wykonania kolejnej warstwy pokrycia dachowego, nie ocieplono stropodachów. Dopiero w roku 2005 ocieplenie wykonano we wszystkich budynkach mieszkalnych (rys. 11, 12), podobnie jak opisano to w przypadku budynków wieloblokowych [3].

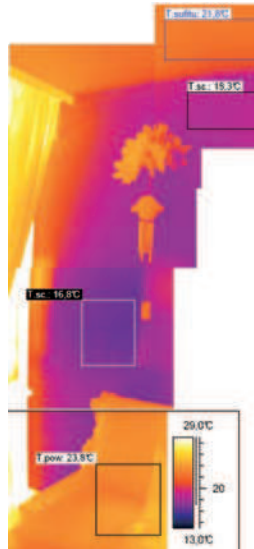
**Rys. 15.** Termogram, parter ściana przy szybie windowym, budynek wielkopłytkowy przy ul. Kiepury 13/32

Świadczy to o znacznej ucieczce ciepła przez ocieplone już nadproże ostatniej kondygnacji. Na uwagę zasługuje skuteczne ocieplenie filarka międzyokiennego, który ma temperaturę tylko o 2 K mniejszą od temperatury powietrza. Termogram na rysunku 15 przedstawia fragment ściany sąsiadującej z szybem windowym na parterze, która ma temperaturę o 7 K niższą niż temperatura otoczenia. Pod sufitem temperatura

była niższa o 5,5 K od temperatury w pomieszczeniu; świadczy to o braku ocieplenia i potrzebie jego uzupełnienia.

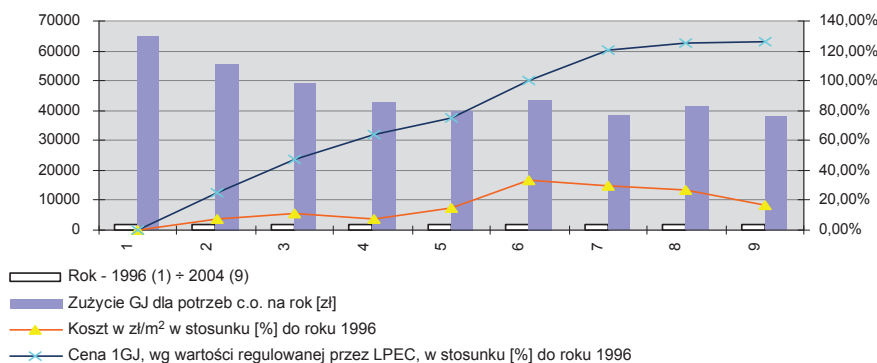
**Rys. 25.** Struktura kosztów c.o. w osiedlu im. St. Moniuszki w latach 1996–2004, opracowana na podstawie danych uzyskanych u zarządcy osiedla w roku 2005

kowego ogrzania 1 m<sup>2</sup> powierzchni użytkowej i zmiany ceny regulowanej przez dostawcę ciepła. Jako bazowe przyjęto dane z 1996 r. Analizując strukturę kosztów w wybranym osiedlu (rys. 25), potwierdzono efekty przeprowadzonych prac termomodernizacyjnych i stwierdzono, że na przestrzeni sześciu lat na osiedlu Moniuszki wzrost ceny jednego gigadżula energii wyniósł 117%, a koszty ogrzania 1 m<sup>2</sup> zwiększyły się tylko o 29,61% [9]. Jest to jeden z lepszych wyników spośród siedmiu osiedli Spółdzielni Mieszkaniowej Czechów [10].
