Analiza przyczyn katastrofy ściany nośnej przy adaptacji zabytkowego obiektu przemysłowego

Dr hab. inż. Wiesław Ligęza, dr inż. Piotr Matysek, dr inż. Marian Płachecki,
Politechnika Krakowska

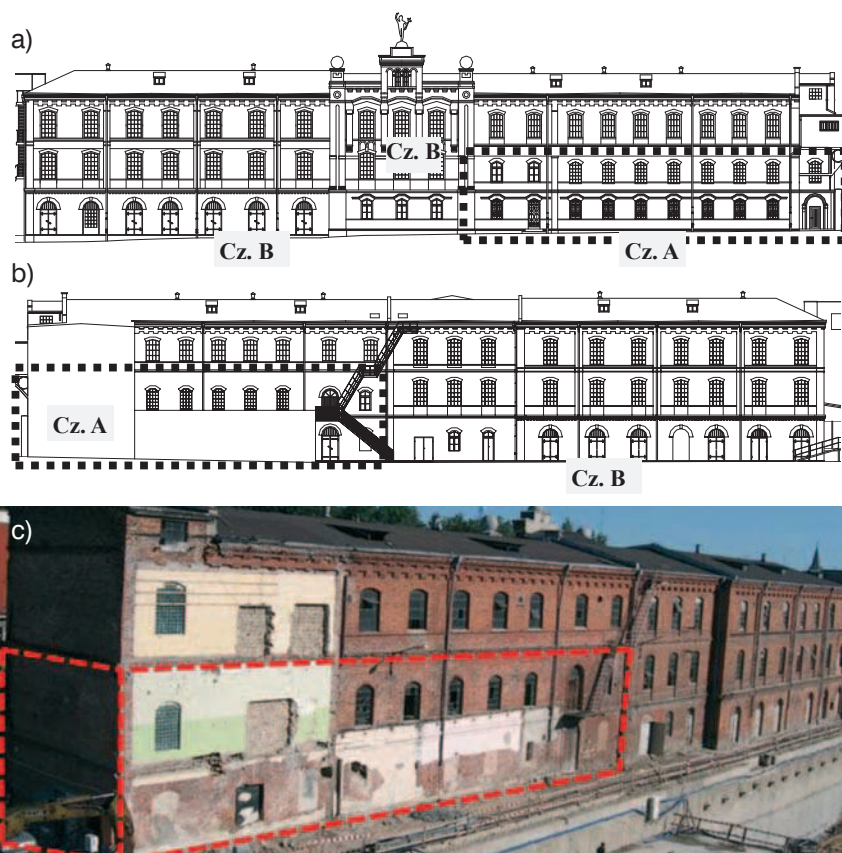
Najstarsza część budynku „A” została wybudowana w 1905 roku, jako dwukondygnacyjna, niepodpiwniczona o wymiarach w rzucie 34,45 x 12,24 m. Sześć lat później nadbudowano jedną kondygnację i dobudowano drugą część budynku „B”, trójkondygnacyjną (rys. 1). Po rozbudowie wymiary budynku

Rys. 1. Historyczne różnicowanie bryły budynku – widok elewacji: a) frontowej, b) tylnej, c) widok elewacji tylnej przed modernizacją (po rozebraniu przyległych budynków – biała część elewacji)
