Awaryjne zagrożenie stalowej konstrukcji dachu hali widowiskowo-sportowej podczas montażu

Dr hab. inż. Eugeniusz Hołała, prof. dr hab. inż. Kazimierz Rykaluk,
dr inż. Rajmund Ignatowicz, Politechnika Wroclawska

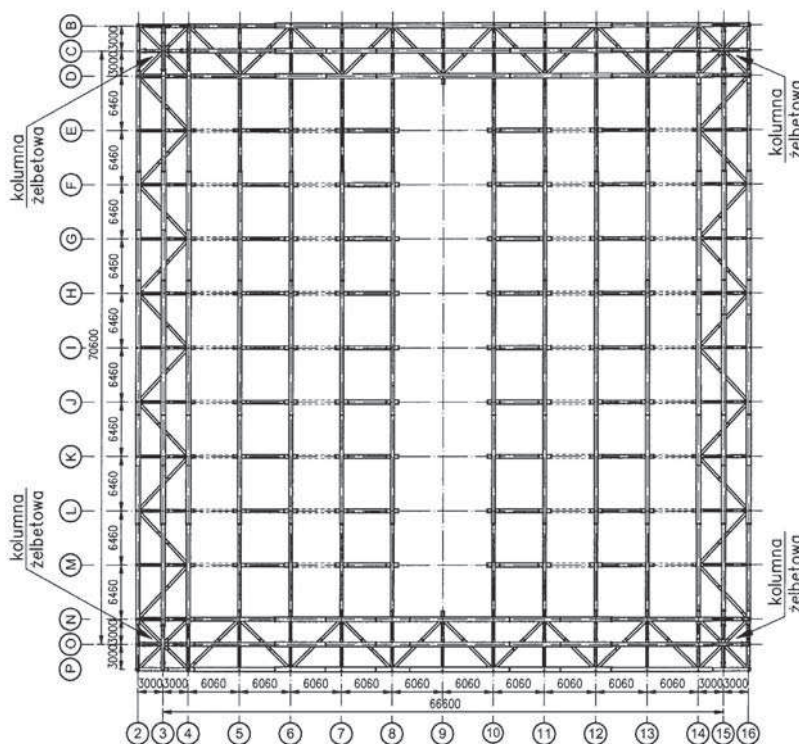
Rys. 1. Schemat rusztu dachowego centralnej części hali w końcowej fazie montażu

Zastosowana kolejność montażu (rys. 1 – najpierw sparowane kratownice podłużne, a później elementy kratownic poprzecznych) oraz brak stałego podparcia montażowego konstrukcji do czasu zakończenia montażu wszystkich elementów nośnych spowodowały, że dość duże obciążenie ciężarem własnym konstrukcji było przejmowane jedynie przez kratownice podłużne i obwodowe. Powstały więc większe od zakładanych ugięcia rusztu oraz znacznie większe obciążenie całkowite kratownic podłużnych.
