# Stan zachowania i sposoby renowacji żelbetonowych niecek basenowych

Dr inż. Zbigniew Pająk

## The condition and manners of the renovation of reinforced concrete swimming-pools

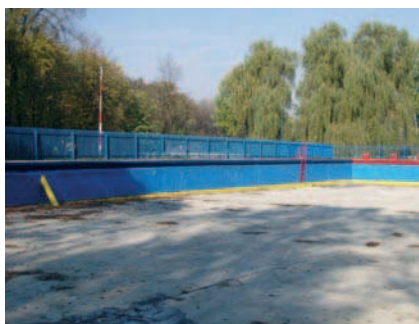
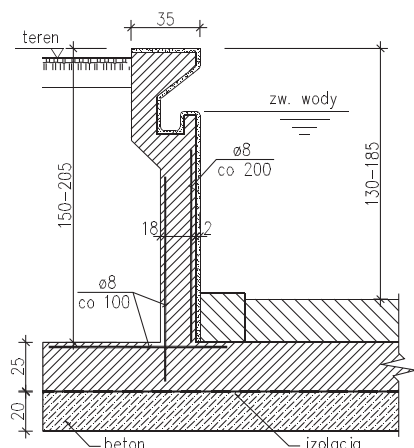
**Rys. 5.** Widok niecki i poprzeczny przekrój  
**Fig. 5.** Swimming pool view and transverse section

ka sportowego w Zabrze została wybudowana w latach 70. XX wieku. Niecka ma prostokątny rzut poziomy o wymiarach 25 x 50 m i zmienną użytkową głębokość od 100 do 180 cm (pierwotnie głębokość użytkowa była o około 15 cm większa ze względu na późniejsze wykonanie na całej powierzchni dna nowej betonowej warstwy). Całkowita wysokość ścian bocznych niecki od poziomu dna do górnej powierzchni ścian wynosi od 1,30 do 2,10 m. Na całym obwodzie ścian niecki wykształcono wewnętrzną rynną przelewową. Ściany i dno niecki basenowej są dylatowane. Dylatacje pionowe ścian wykonane są co około 10 m i uszczelnione kitami elastycznymi oraz od strony

gruntu obudowane murowanymi ściankami z bloczków betonowych. Od strony niecki dylatacje ścian zatarto warstwą zaprawy cementowej. Betonową warstwę dna dylatowano polami o wymiarach około 6 x 6 m. Niecka jest całkowicie zagłębiona w gruncie. Teren wokół niecki wyłożono betonowymi płytkami chodnikowymi na podsypce piaskowej. Widoki przedmiotowej niecki i przekrój poprzeczny przedstawiono na rysunku 5. W czasie eksploatacji obiektu doszło do przechylenia się bocznych ścian w kierunku wnętrza niecki na około 10 m odcinku (pomiędzy pionowymi dylatacjami). Przechylone ściany zostały doraźnie podparte ukośnymi betonowymi zastrzałami, uformowany-

Ze względu na niewystarczającą nośność ścian oraz uszkodzenia korozyjne niezbędne było wzmocnienie konstrukcji, które zaproponowano przez dobetonowanie od wewnątrz niecki nowych zbrojonych ścian i dna z betonu klasy C30/37.
