Analiza możliwości działań naprawczych służących oszczędzaniu energii na przykładzie galeriowca

Dr inż. Anna Ostańska, Politechnika Lubelska, mgr inż. arch. Katarzyna Taracha, absolwentka Politechniki Lubelskiej

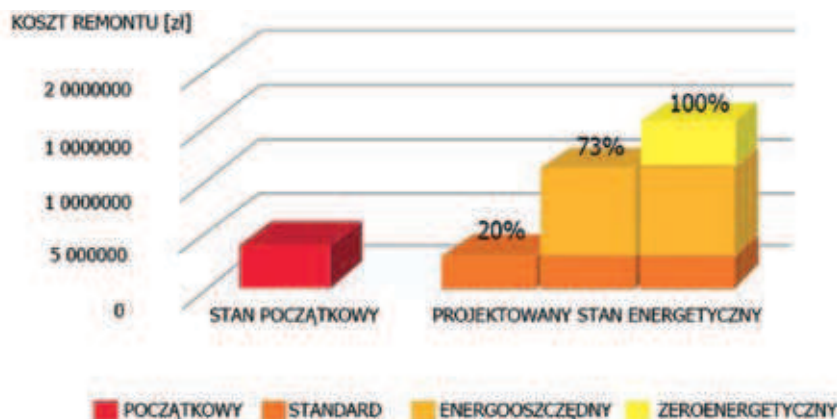
Rys. 6. Szacunkowy koszt modernizacji budynku galeriowego oparty na wartości odtworzeniowej galeriowca

Na rysunku 6 przedstawiono szacunkowy wzrost kosztów remontu, wynikający z zestawienia w tabeli 1, w zależności od przyjętej liczby zastosowanych rozwiązań poprawiających efektywność energetyczną budynku.

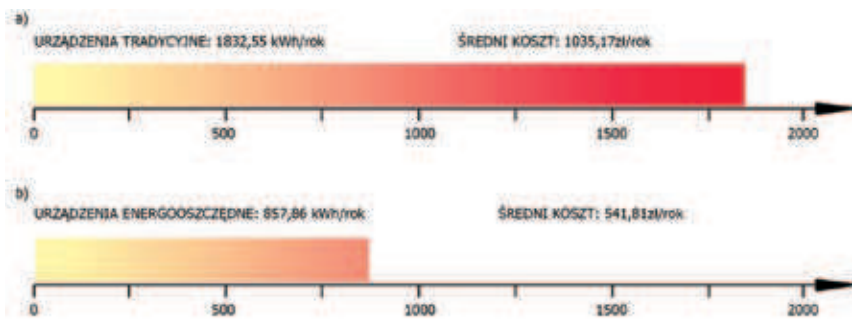
Rys. 7. Zużycie energii na poziomie lokalu przy zastosowaniu urządzeń a) tradycyjnych, b) energooszczędnych.

Ilość energii zużywanej na ogrzanie 1 m² domu lub mieszkania wg danych statystycznych, dotyczących powierzchni mieszkań i zużycia paliw, szacuje się na około 130 kWh/m²rok. Wynik ten nie uwzględnia jednak wszystkich nośników ciepła, ani warunków użytkowania mieszkań, takich jak wietrzenie, temperatura.

Wartość tę można obniżyć nawet o 40% stosując np. energooszczędny sprzęt AGD i wyposażenie gospodarstwa domowego. Średni roczny koszt zużycia energii w lokalu wynosi 1035,17 zł. Po realizacji zaleceń służących zmniejszeniu zużycia energii mógłby on być mniejszy o ponad 52%. W skali całego obiektu (rys. 8), roczne zużycie energii w miesz-

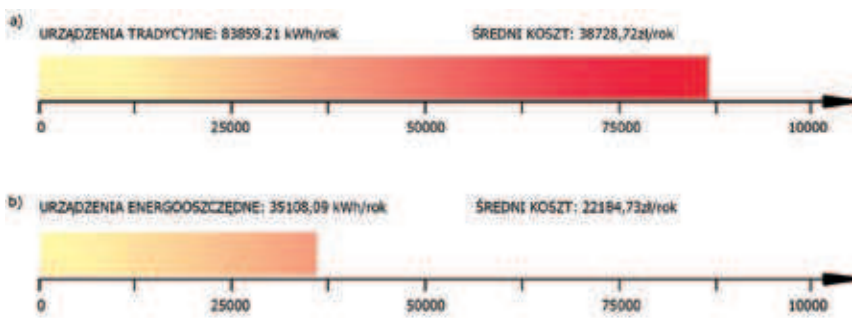
Rys. 8. Zużycie energii na poziomie budynku przy zastosowaniu urządzeń a) tradycyjnych, b) energooszczędnych

kaniach, piwnicach i ciągach komunikacyjnych oszacowano na poziomie 83 859,21 kWh/rok. Zastosowanie energooszczędnych urządzeń AGD i oświetlenia może zmniejszyć tę wartość o ponad 41%, natomiast średni roczny koszt zużycia energii o ponad 57%⁴.
