# Wyniki monitoringu geodezyjnego kościoła pw. ZNMP w Inowrocławiu, zlokalizowanego nad zlikwidowaną kopalnią soli „Solno”

Dr inż. Rafał Gawalkiewicz, mgr inż. Mikołaj Skulich,  
Akademia Górniczo-Hutnicza, Kraków

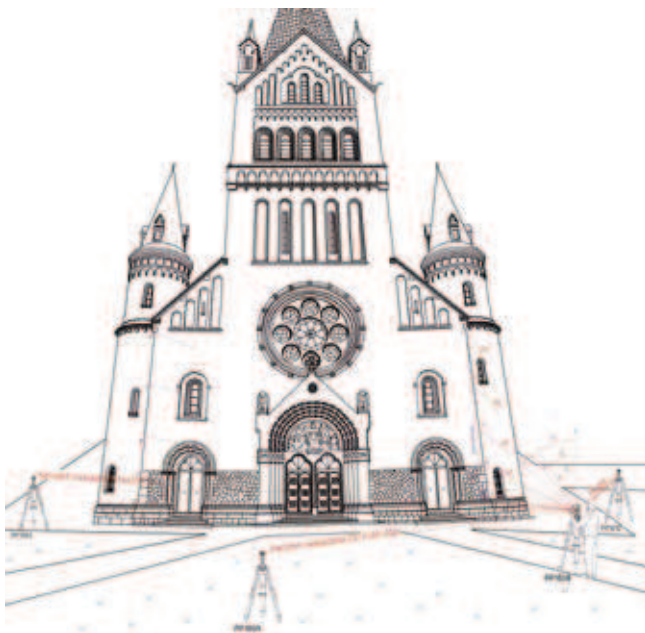
**Rys. 2.** Technologia pomiaru deformacji wybranych elementów kościoła pw. ZNMP w Inowrocławiu – widok od strony zachodniej (ściana frontowa)

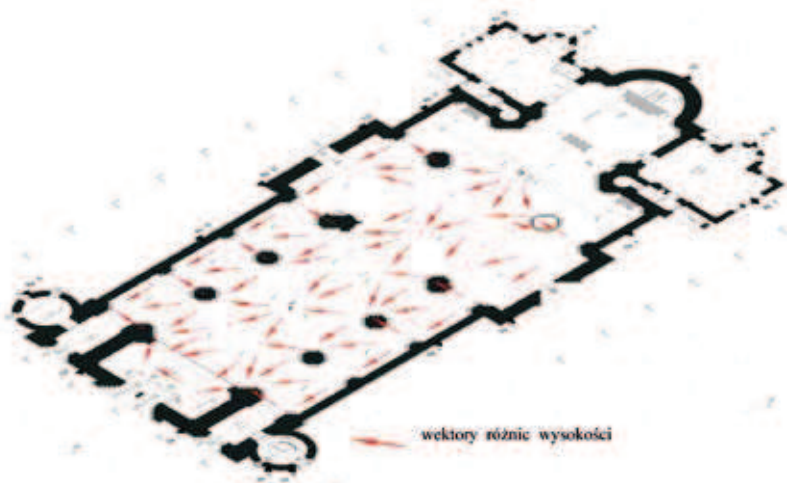
**Rys. 5.**  
Schemat siatki triangulacyjnej – wektorów wyznaczanych przyrostów wysokości w pomiarze pierwotnym (2005 r.)

O tym jak dynamicznie zmienia się sytuacja wewnątrz analizowanego obiektu sakralnego, świadczą obrazy rozkładu zmian różnic wysokości  $dDH_{i,j}$  pomiędzy sąsiednimi punktami siatki punktów osnowy wysokościowej zastabilizowanej w posadzce. Za pomiar bazowy przyjęto dane pozyskane z niwelacji w 2005 roku (po założeniu sieci). Na podstawie siatki triangulacyjnej „rozpiętej” na stabilizowanych w posadzce punktach wysokościowych wyznaczono na podstawie wzoru 3.1 wielkości zmian różnic wysokości  $DH_{i,j}$  w wybranych okresach pomiarowych (2005–2006, 2005–2007 oraz 2005–2010). Znaki wyznaczanych przyrostów wysokości w pomiarze pierwotnym – bazowym (2005 r.), przyjmowano zgodnie ze schematem przedstawionym na rysunku 5, w którym kierunek (azymut) danego odcinka decydował o kolejności działania w oparciu o wzór:
