Stan techniczny powłoki żelbetowej hiperboloidalnej chłodni kominowej z dużymi imperfekcjami po 35 latach użytkowania

Dr inż. Łukasz Hojdyś, dr inż. Piotr Krajewski, dr inż. Szymon Seręga,
Politechnika Krakowska, dr inż. Marian Płachecki, Państwowa Wyższa Szkoła
Techniczno-Ekonomiczna w Jarosławiu

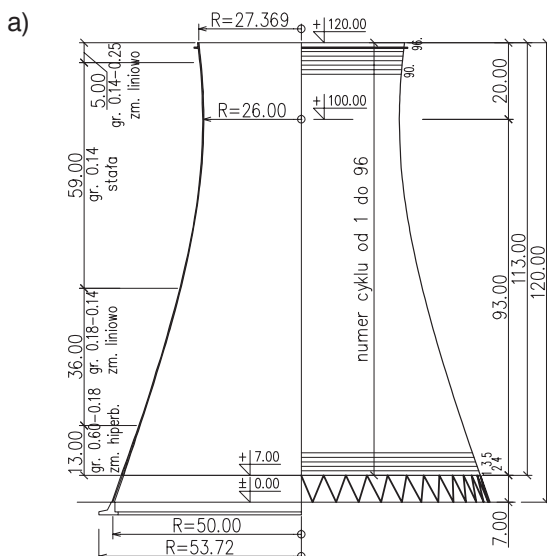
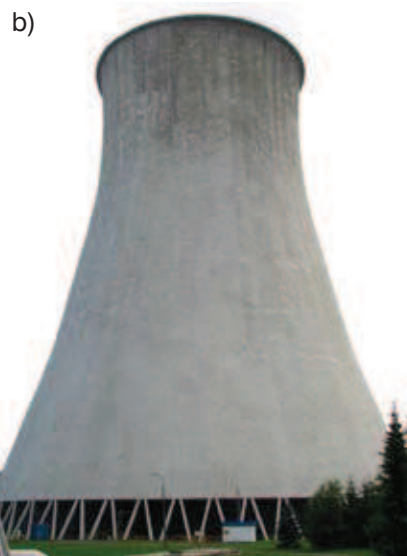
Rys. 1.
a) geometria chłodni wg dokumentacji projektowej [4], b) widok chłodni

o kształcie hiperboloidalnym wspartą za pośrednictwem ukośnych słupów podbudowy na ławowym fundamencie pierścieniowym. Wysokość okien wlotowych wynosi 7,00 m, a całkowita wysokość komina – mierząc od poziomu terenu – jest równa 120,0 m. Grubość płaszcza zmienia się wzdłuż wysokości od 60 cm do 14 cm. Szkic przedstawiający podstawowe wymiary chłodni oraz jej aktualny widok pokazano na rysunku 1.
