System monitorowania konstrukcji cylindrycznego zbiornika na węgiel

Dr hab. inż. Jacek Hulimka, Politechnika Śląska, dr hab. inż. Rafał Sieńko, Politechnika Krakowska

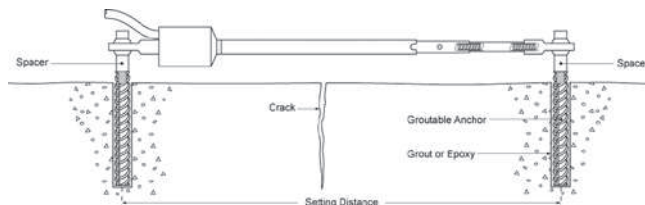
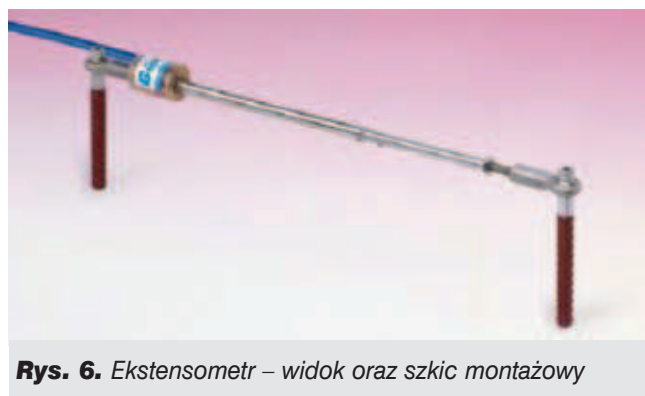
Rys. 6. Ekstensometr – widok oraz szkic montażowy

wej na obwodzie zbiornika, zdecydowano się na pomiar siły rozciągającej w ścianie zbiornika w dwóch poziomach (+16,55 m oraz +21,55 m) rozmieszczając czujniki pomiarowe co 120°. Dodatkowo zainstalowano po jednym czujniku pod i nad uszkodzonym fragmentem ściany (poz. +15,60 m oraz +19,65 m). Do pomiaru zastosowano ekstensometry strunowe o bazie pomiarowej 600 mm i zakresie 12,5 mm – rys. 6. Dokładność pomiaru takimi czujnikami wynosi $\pm 0,1\%$ zakresu pomiarowego, czyli 0,0125 mm przy rozdzielczości pozyskiwania danych rzędu 0,003 mm. Częstotliwość pomiaru dokonywana może być w zakresie od 10 sekund do 24 godzin. Bazę pomiarową dobrano tak, by każdy czujnik obejmował co najmniej od 2 do 3 wyznaczonych teoretycznie rys. Czujniki zamocowano w betonie za pomocą specjalnych kotew. Założono, że przyczepność między stalą zbrojeniową a betonem jest pełna. Założenie to oraz odpowiednia długość czujnika pozwalają mierzone odkształcenia betonu odnieść do stali zbrojeniowej i dla niej wyliczać przyrosty sił czy naprężeń. Oczywiście wyznaczenie naprężeń w stali zbrojeniowej wymaga założenia wartości jej modułu sprężystości, a wyznaczenie siły – dodatkowo pola powierzchni prętów zbrojeniowych. Czujniki zostały zabezpieczone specjalnymi obudowami chroniącymi je przed uszkodzeniami mechanicznymi oraz wpływami termicznymi – rys. 7. Każdy z zamontowanych czujników wyposażony został w czujnik temperatury, aby umożliwić kontrolę zmian termicznych w płaszczu zbiornika. Zmiany te wynikają przede wszystkim z dziennej wędrówki słońca, ale mogą powodować istotne odkształcenia powłoki zbiornika. Zakres pomiarowy czujników temperatury wynosił od -20 do $+80^{\circ}\text{C}$, dokładność pomiaru $\pm 0,5^{\circ}\text{C}$, a rozdzielczość $\pm 0,125^{\circ}\text{C}$. Zadaniem izolacji termicznej obudów czujników było zrównanie temperatury rejestrowanej przez termistor zainstalowany w obrębie czujnika strunowego z temperaturą powłoki zbiornika w danym punkcie pomiarowym. Wielkością mierzoną przez czujniki strunowe jest częstotliwość drgań struny, która zmienia się wraz

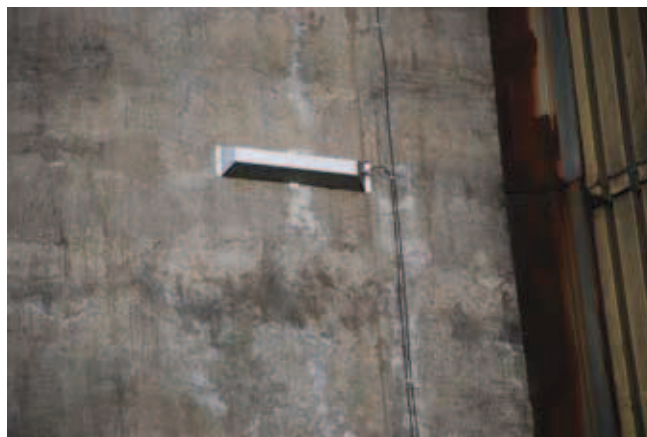
Rys. 7. Widok czujnika zamontowanego na zbiorniku, zabezpieczonego obudową mechaniczno-termiczną
