# Problemy związane z oceną stanu technicznego zasobników węglowych

Prof. dr hab. inż. Aleksander Wodyński, dr hab. inż. Rajmund Oruba, dr inż. Karol Firek, dr inż. Wojciech Kocot, mgr inż. Michał Witkowski, Akademia Górniczo-Hutnicza, Kraków, mgr inż. Tadeusz Piskorski, PGE GiEK Oddział Elektrownia Turów

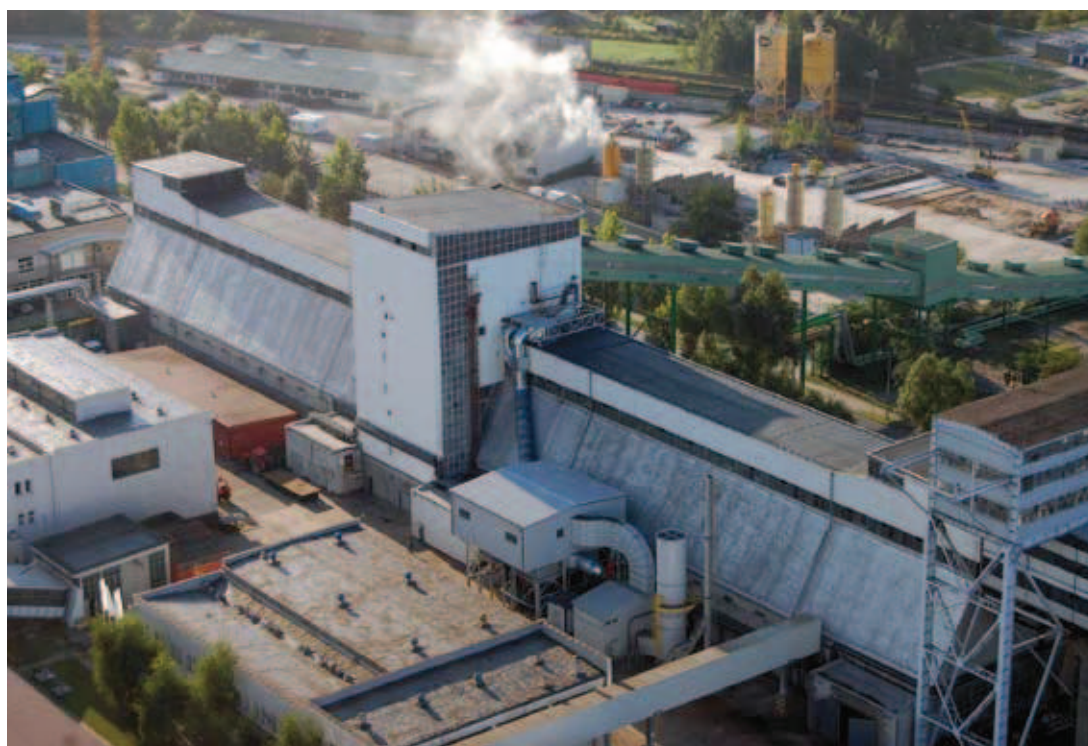
**Rys. 1.**  
Widok ogólny  
zasobnika  
węglowego

W artykule przedstawiono problemy związane z oceną stanu technicznego zasobników węglowych na przykładzie znacznie zużytego technicznie po 50-letnim użytkowaniu zasobnika szczelinowego na węgiel brunatny (rys. 1). Szczególną uwagę zwrócono na te elementy konstrukcyjne, które są zlokalizowane w komorach węglowych. Ocena ich stanu technicznego wymaga opróżnienia zasobnika, co wiąże się z dużymi utrudnieniami eksploatacyjnymi.
