# Typowe uszkodzenia w budynkach wielopłytkowych

Dr inż. Jacek Dębowski, Politechnika Krakowska

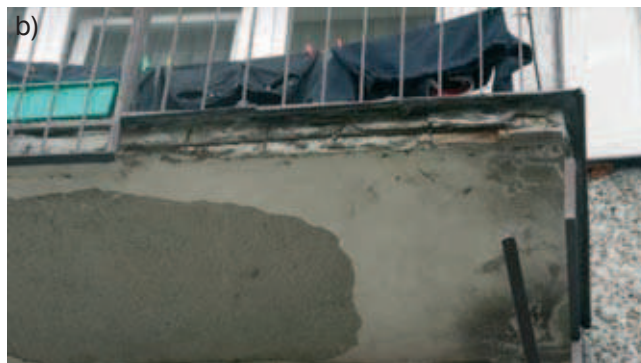
**Rys. 6.** Przykładowe uszkodzenia płyt osłonowych, balustrad i obróbek blacharskich: a) uszkodzenie osłonowej płyty balkonowej; widoczne zbrojenie, b) korozja i brak stabilności balustrady, c) zacieki i uszkodzenia tynku na podniebieniu balkonu, d) uszkodzenia obróbek blacharskich i muru przy wejściu do budynku; wyraźne odylatowania elementów prefabrykowanych, e) uszkodzenia parapetu okiennego; widoczne zacieki na elewacji

Obserwowane uszkodzenia miały charakter lokalny i dotyczyły pojedynczych elementów np. korozja prętów balustrady, złuszczenia farby na betonowych płytach ostonowych. W kilku jednak przypadkach określono, iż prace naprawcze powinny zostać wykonane w trybie pilnym (np. rys. 6 a – pęknięcia i wykruszenie betonu z płyty ostonowej) lub w trybie natychmiastowym (np. rys. 6 b – brak stabilności balustrady).

Uszkodzenia obróbek blacharskich dotyczyły najczęściej balkonów (np. rys. 6 c) i wejść do budynku (np. rys. 6 d), bardzo rzadko elementów dachu i okien (np. rys. 6 e). Ich występowanie połączone było z uszkodzeniami innych elementów między innymi płyt balkonowych i ścian.
