# Uszkodzenia budynku mieszkalno-usługowego o konstrukcji tradycyjnej

Dr hab. inż. Stanisław B. Fic, Politechnika Lubelska,  
mgr inż. Stanisław Plechawski, Biuro Projektowo-Budowlane Planex, Zamość

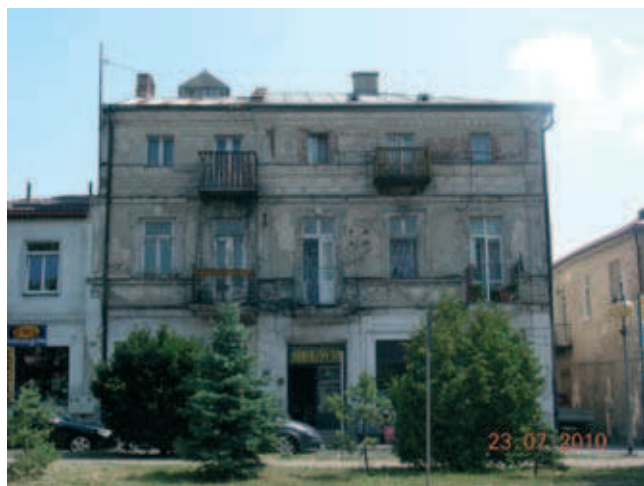
Przedmiotowy budynek, aktualnie zamieszkały i użytkowany, został wzniesiony na planie prostokąta, o długości 17,86 m i szerokości 15,0 m. Jest budynkiem wielorodzinnym o trzech kondygnacjach nadziemnych (w tym parterze usługowy), w części podpiwniczony, z poddaszem nieużytkowym (fot. 1).

Fot. 1. Widok ogólny budynku
